Encontro Internacional
de Produção Científica
24 a 26 de outubro de 2017

ANÁLISE VISUAL COMO METODOLOGIA PARA O DIAGNÓSTICO DE EDIFÍCIOS HISTÓRICOS

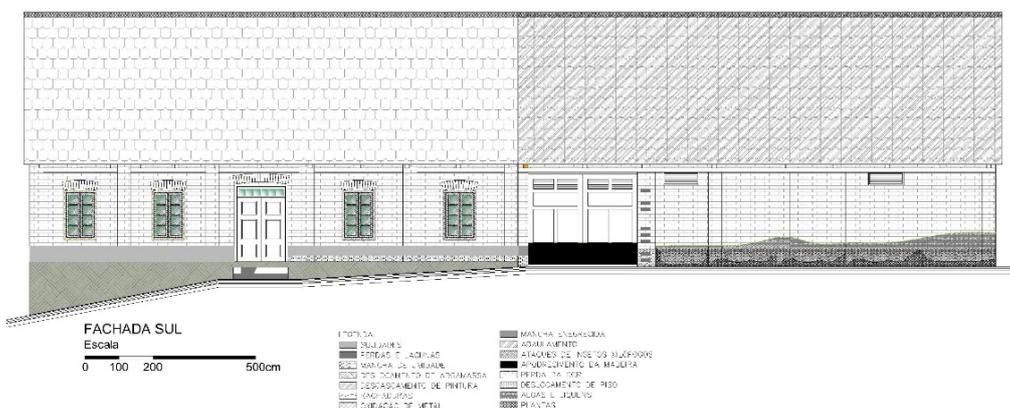
Figura 11: Fachada Sul

Nas fachadas foram identificados pontos de sujeidade, crosta negra, destacamento da argamassa e ressecamento da madeira das esquadrias. O clima úmido é refletido nas fachadas onde há pouca insolação, a alvenaria próxima ao embasamento apresenta manchas de umidade.
