UNICESUMAR - CENTRO UNIVERSITÁRIO DE MARINGÁ
CENTRO DE CIÊNCIAS EXATAS TECNOLÓGICAS E AGRÁRIAS
CURSO DE GRADUAÇÃO EM ENGENHARIA CIVIL

VIABILIDADE DE RECUPERAÇÃO DE PATOLOGIAS: ESTUDO DE CASO

Artigo apresentado ao Curso de Graduação em Engenharia Civil da UNICESUMAR – Centro Universitário de Maringá como requisito parcial para a obtenção do título de Bacharel em Engenharia Civil, sob a orientação do Prof. Especialista Anderson Rodrigues.

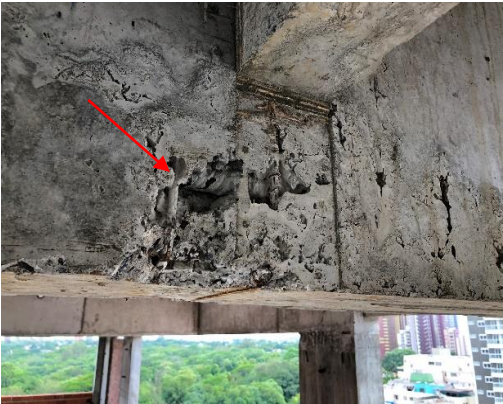
<p>Manifestação localizada em viga interna do 3º pavimento tipo entre os apartamentos à frente da edificação</p>	<p>Vazio causado pela segregação do concreto e consequente exposição da armadura</p>	<p>Concreto segregado ou mal vibrado junto a face inferior da viga</p>	<p>1) Retirada do concreto segregado e limpeza da superfície; 2) Aplicação de argamassas especiais (polimérica base cimento ou base epóxi).</p>	<p><input checked="" type="checkbox"/> Atuação emergencial <input checked="" type="checkbox"/> Atuação de prevenção e proteção <input checked="" type="checkbox"/> Reparo <input type="checkbox"/> Reforço <input type="checkbox"/> Substituição da Estrutura</p>
2

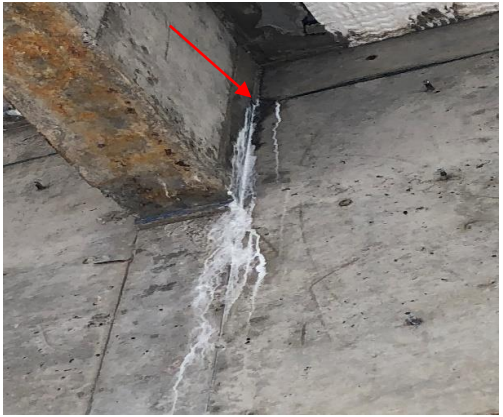
<p>Manifestação localizada em viga de transição localizada no pavimento lazer ao fundo da edificação</p>	<p>Mancha causada por umidade interna da peça</p>	<p>Infiltração e Eflorescência</p>	<p>1) Limpeza da área com água pura; 2) Aplicação de solução ácida; 3) Limpeza da mancha de eflorescência com escova de aço.</p>	<p><input type="checkbox"/> Atuação emergencial <input checked="" type="checkbox"/> Atuação de prevenção e proteção <input checked="" type="checkbox"/> Reparo <input type="checkbox"/> Reforço <input type="checkbox"/> Substituição da Estrutura</p>

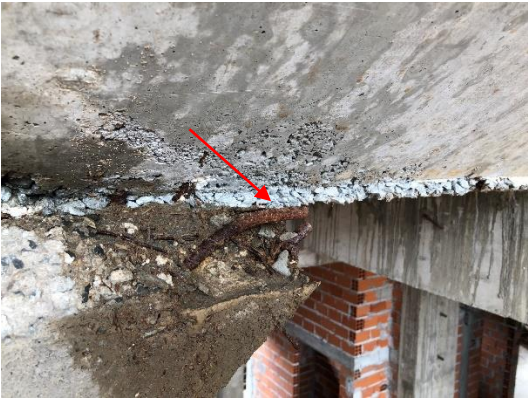
Manifestação localizada no 2º lance de escadas entre o pavimento de lazer até o 1º pavimento tipo	Vazio causado pela segregação do concreto por falha de concretagem e corrosão da armadura por consequência	Corrosão da Armadura	1) Limpeza do local e remoção do concreto que envolve a armadura lesada; 2) Jateamento de Sílica no aço; 3) Substituição do concreto por material plástico (concreto convencional ou argamassa).	<input checked="" type="checkbox"/> Atuação emergencial <input checked="" type="checkbox"/> Atuação de prevenção e proteção <input checked="" type="checkbox"/> Reparo <input type="checkbox"/> Reforço <input type="checkbox"/> Substituição da Estrutura
4

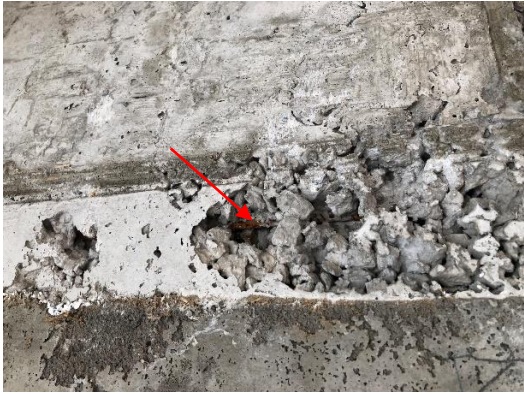
Manifestação localizada em viga interna do 4º pavimento tipo entre os apartamentos aos fundos da edificação	Vazio causado pela segregação do concreto e corrosão da armadura por consequência da exposição da mesma	Corrosão da armadura	1) Limpeza do local e remoção do concreto que envolve a armadura lesada; 2) Jateamento de Sílica no aço; 3) Substituição do concreto por material plástico (concreto convencional ou argamassa).	<input checked="" type="checkbox"/> Atuação emergencial <input checked="" type="checkbox"/> Atuação de prevenção e proteção <input checked="" type="checkbox"/> Reparo <input type="checkbox"/> Reforço <input type="checkbox"/> Substituição da Estrutura
