**MANIFESTAÇÕES PATOLÓGICAS EM PONTES DE CONCRETO ARMADO:
ESTUDO DE CASO REFERENTE À PONTE RIO BARIGUI**

CURITIBA– PR

Imagem 1 - Ponte sobre o Rio Barigui – BR 476, Km 147,3.

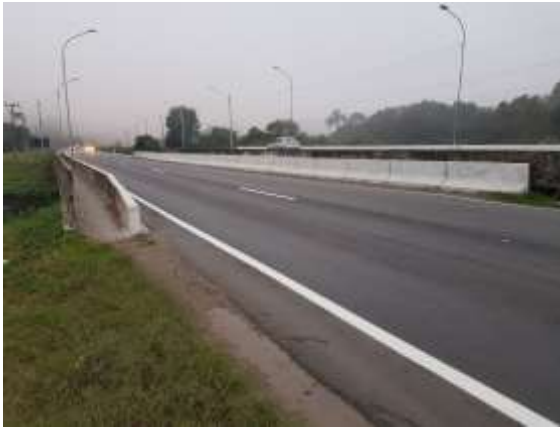
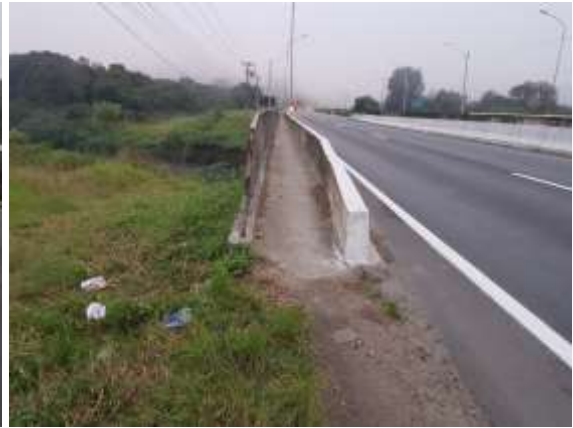
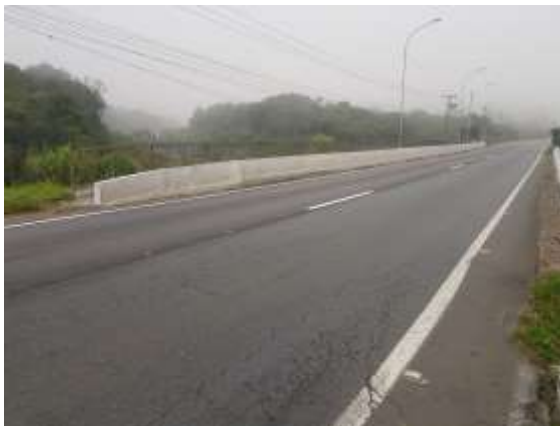
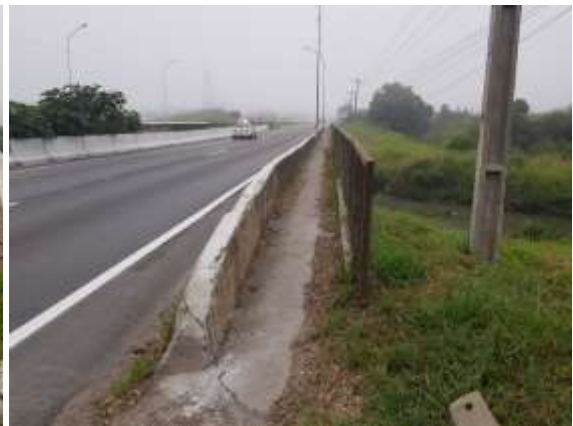
Imagem 2 - Vista da barreira new Jersey

Imagem 3 – Passeio e guarda corpo metálico

Imagem 4 – Vista da barreira new Jersey

Imagem 5 – Passeio e guarda corpo metálico

Observam-se nas imagens 2, 3, 4 e 5 fissuras no pavimento asfáltico próximo ao encontro dois, assim como quadros de corrosão ao longo de todo o guarda-corpo metálico; esse fato pode ocorrer devido a processos químicos, podendo ocasionar danos aos transeuntes da região. É possível observar o deslocamento de concreto em pontos específicos da lateral direita da barreira New Jersey, possivelmente ocasionados por impactos oriundos de transeuntes do local.

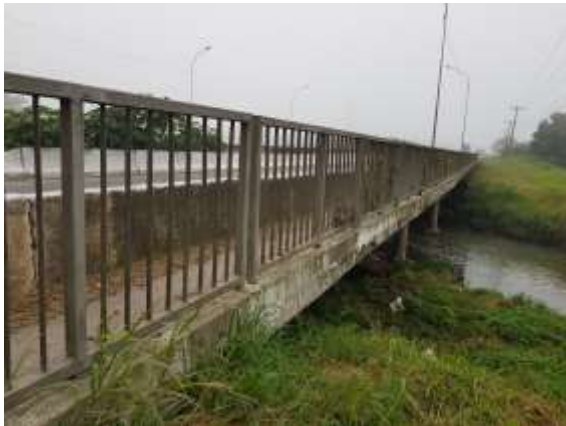
Imagem 6 - Vista lateral direita da ponte **Imagem 7** - Junta de dilatação próximo ao encontro dois

Por meio da imagem 6, que apresenta a vista lateral direita da obra, pode-se constatar a presença de algumas patologias, tais como pontos de corrosão no guarda-corpo, deslocamentos de concreto localizados na barreira de proteção New Jersey e na área destinada à calçada, além de trechos com nicho de concretagem. Essas patologias podem ocorrer devido a falhas executivas, uma vez que a argamassa não consegue completar totalmente os vazios da forma, ocasionando, conseqüentemente, a redução da seção transversal do elemento e facilitando a introdução de agentes agressivos, tornando possível, assim, a ocorrência de armaduras expostas (DNIT, 2010). Já as imagens 7, 8 e 9, apresentam a falta de junta de dilatação próxima aos encontros do tabuleiro, sendo a principal função desse elemento realizar o afastamento físico entre dois componentes de uma mesma estrutura, a fim

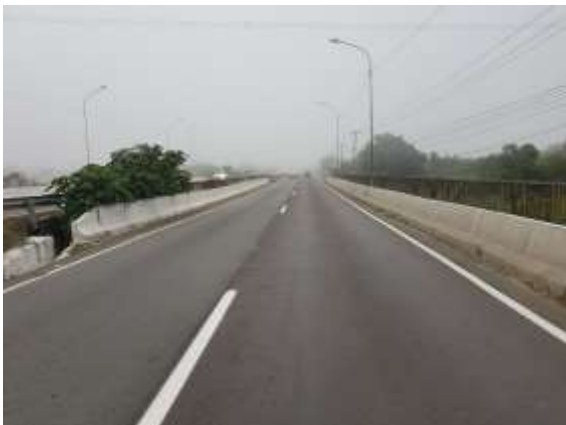
Imagem 8 - Vista pavimento asfáltico

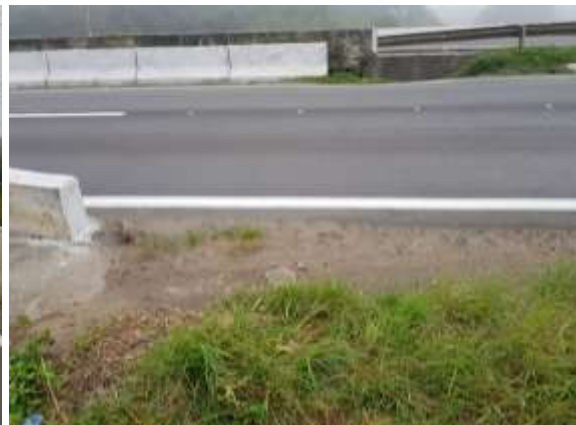
Imagem 9 – Junta de dilatação próxima ao encontro um

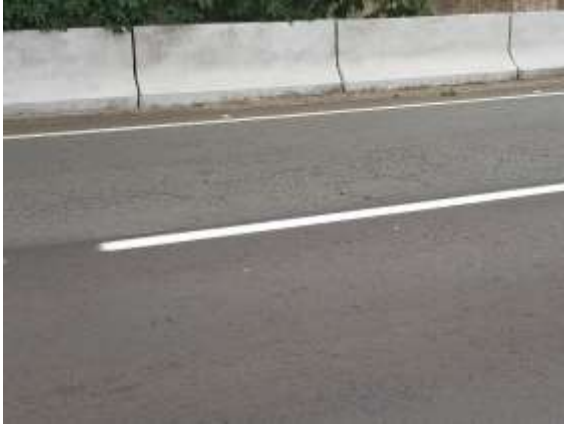
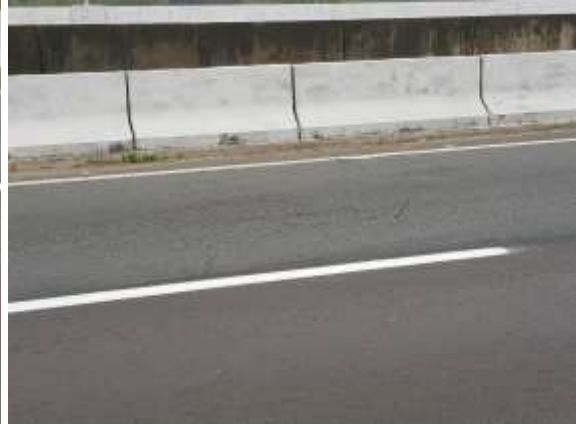
Imagem 10 - Pavimento asfáltico

Imagem 11 – Pavimento asfáltico

Pode-se observar nas imagens 10 e 11 a presença de trincas no pavimento asfáltico. Elas podem ser classificadas como sendo do tipo couro de jacaré – esse nome é dado devido ao fato de a composição das trincas se assimilarem ao couro do jacaré/crocodilo. Essa patologia pode ocorrer devido à fadiga do revestimento asfáltico em razão das ações do tráfego na área, podendo suceder em qualquer localidade do pavimento, assim como por conta da ação climática, de gradientes térmicos, desgaste do ligante e ausência de flexibilidade (DNIT, 2006).

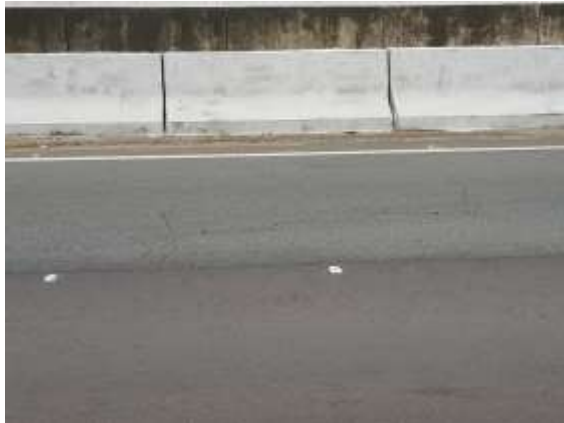
Imagem 12 - Pavimento asfáltico

Na imagem 12, nota-se a existência de trincas longitudinais junto ao pavimento asfáltico. De acordo com o Departamento Nacional de Infraestrutura e Transportes (DNIT), esse fenômeno pode ocorrer devido à má execução das juntas, desgaste do asfalto e pelo desenvolvimento de trincas em camadas inferiores do pavimento. Já a imagem 13, pode-se perceber que apresenta fissuras transversais, e esse fato pode ocorrer devido à alta variação de temperaturas, desgaste do asfalto e o desenvolvimento de trincas nas camadas inferiores do asfalto. Essas patologias não ocorrem devido à ação das cargas de tráfego, todavia, a ação do tráfego e a infiltração de água junto ao revestimento agiliza o processo de degradação do mesmo (DNIT, 2005).

E, por fim, avaliou-se o pavimento asfáltico: foram constatadas fissuras ao longo do tabuleiro. Desse modo, tanto para os parâmetros funcionais quanto os parâmetros de durabilidade, foram atribuídas notas 4, devido ao fato de apresentarem as irregularidades constatadas, que geram desconforto aos transeuntes.

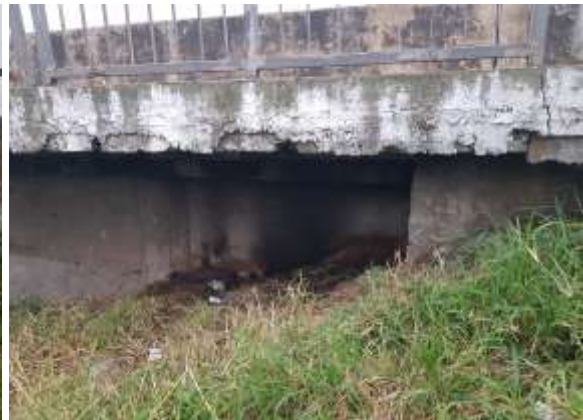
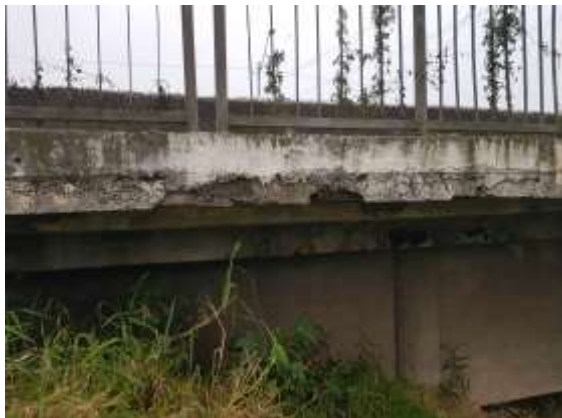
Imagem 15 – Deslocamento de concreto e nicho

Imagem 16 – Deslocamento de concreto e nicho

Pode-se observar nas imagens acima patologias ao longo do tabuleiro, tais como: deslocamento/desagregação do concreto, armadura exposta, infiltração de umidade, lixiviação e mancha de fogo. De acordo com Souza e Ripper (1998), denomina-se como desagregação do concreto quando há uma divisão física entre as partículas, trazendo, por consequência, a incapacidade de continuar com a propriedade de aglomerante, comprometendo a resistência à esforços na área em que se sucede essa atividade. Ainda nessas imagens, é possível constatar infiltração de umidade no concreto, fato decorrente da penetração excessiva de água nas aberturas do concreto. Sendo assim, quanto mais poroso o concreto se encontra, mais fácil será a penetração da água. O fato de existir fissuras ou locais em que a água possa adentrar, pode facilitar com que ela chegue até a armadura.

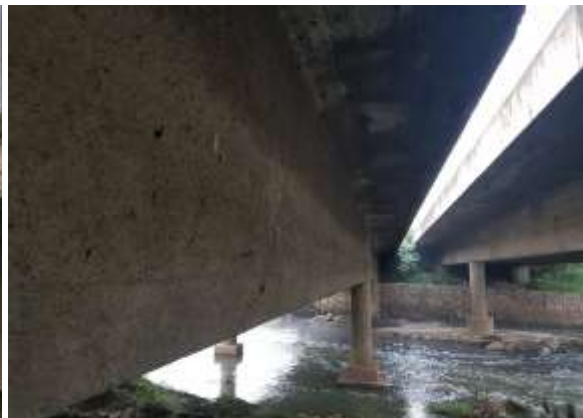
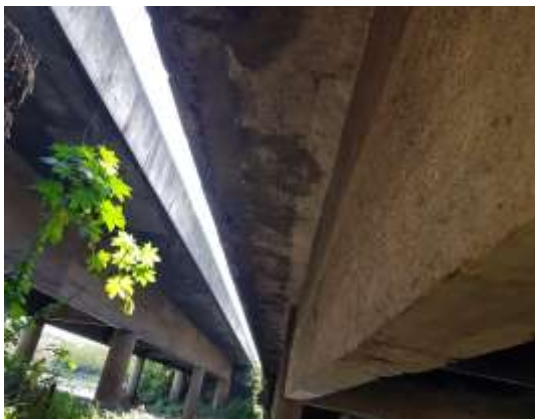
Imagem 17 – Infiltração de umidade e lixiviação na laje

Imagem 18 – Infiltração de umidade e lixiviação na laje

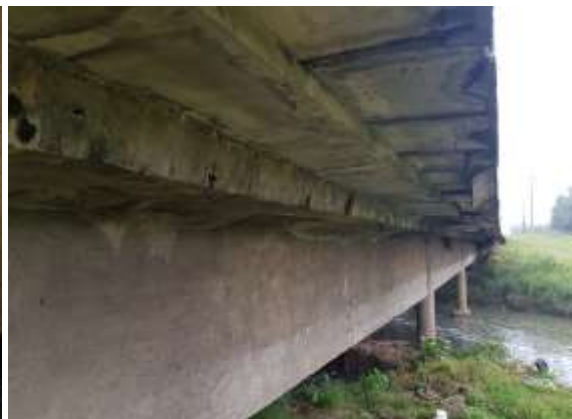
Imagem 19 – Infiltração, lixiviação e caixaria

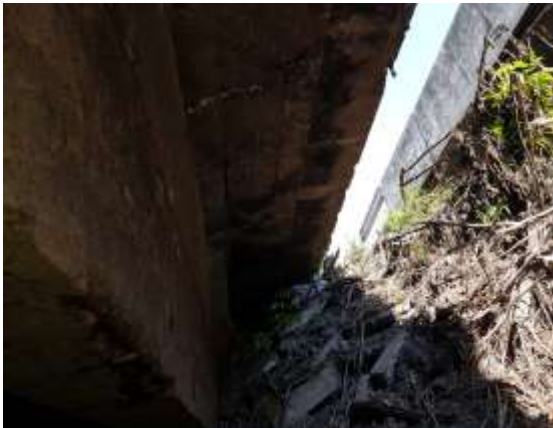
Imagem 20 – Deslocamento na laje

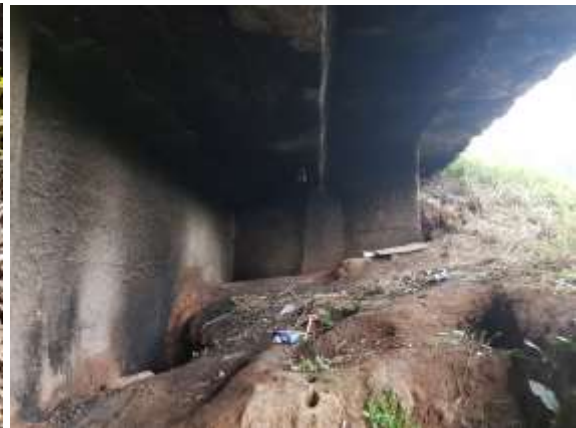
Imagem 21 – Mancha de fogo na laje, longarina e encontro

Nota-se, na viga longarina e no balanço, a presença de manchas de fogo. De acordo com a Federação Internacional de Concreto Estrutural (FIB – *Internacional Federation for Structure Concrete*), elementos de concreto armado podem sofrer danos quando sujeitos ao fogo, como a redução de propriedades mecânicas, deformidades térmicas e deslocamento. Para Canovas (1988), quando as estruturas em concreto armado alcançam temperaturas próximas a 100°C, passam pela ausência da união entre o aço e o concreto. Nas imagens 22 e 23, é possível evidenciar na estrutura a presença de erosão no aterro de acesso. Esses elementos são encarregados de realizar a união entre a ponte e a rodovia, tendo grande relevância para a funcionalidade e segurança de toda a estrutura, assim como para os usuários. Em casos de ruptura desse elemento, a estabilidade da ponte poderá ser afetada, possibilitando a ocorrência de prejuízos materiais, bem como a perda de vidas humanas (VITÓRIO, 2002). Já na imagem 24, é possível evidenciar lixiviação junto ao tabuleiro.

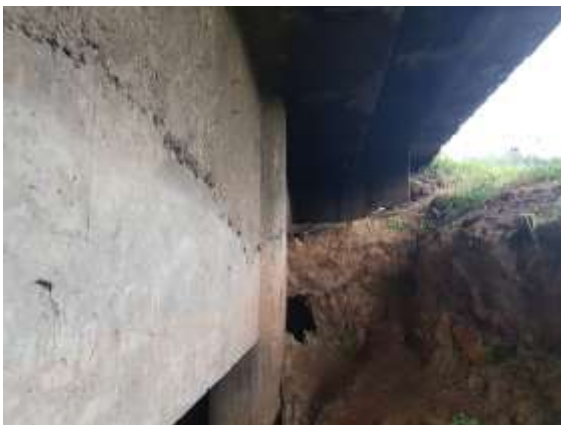
Imagem 22 – Erosão e mancha de fogo no encontro

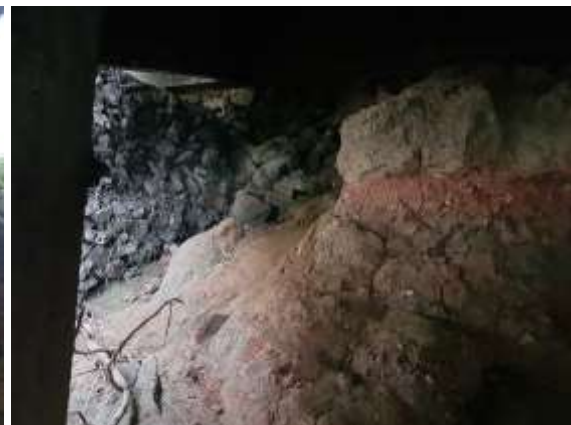
Imagem 23 – Erosão no encontro

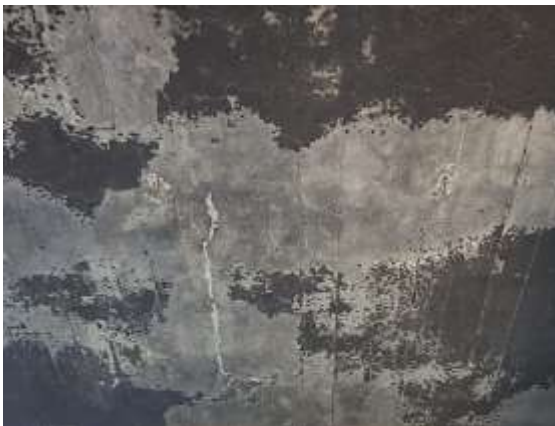
Imagem 24 – Fissura, lixiviação e deslocamento na laje

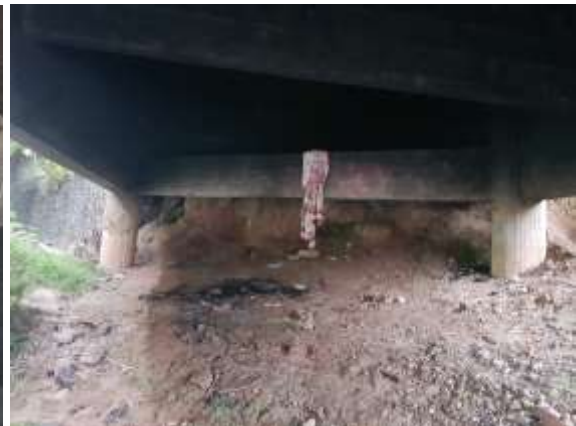
Imagem 25 – Mancha de fogo no encontro.

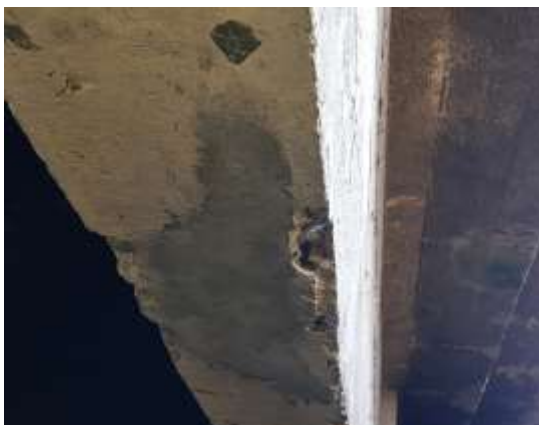
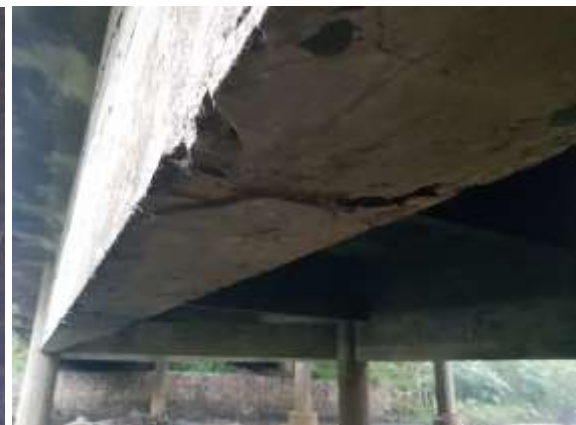
Imagem 26 – Deslocamento na viga longarina

Imagem 27 – Deslocamento na viga longarina

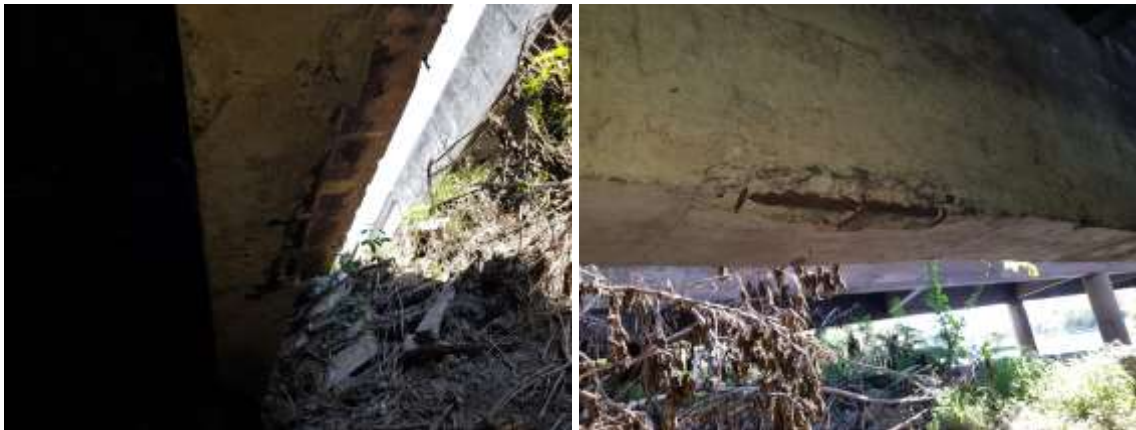
No estudo de caso, foram identificadas nas vigas longarinas e transversinas algumas armaduras expostas, diante de um cenário úmido e aquoso que facilita o agravamento dessa patologia – as fotos anexadas identificam o caso.

Imagens 28 e 29 - Deslocamento e armaduras expostas na longarina

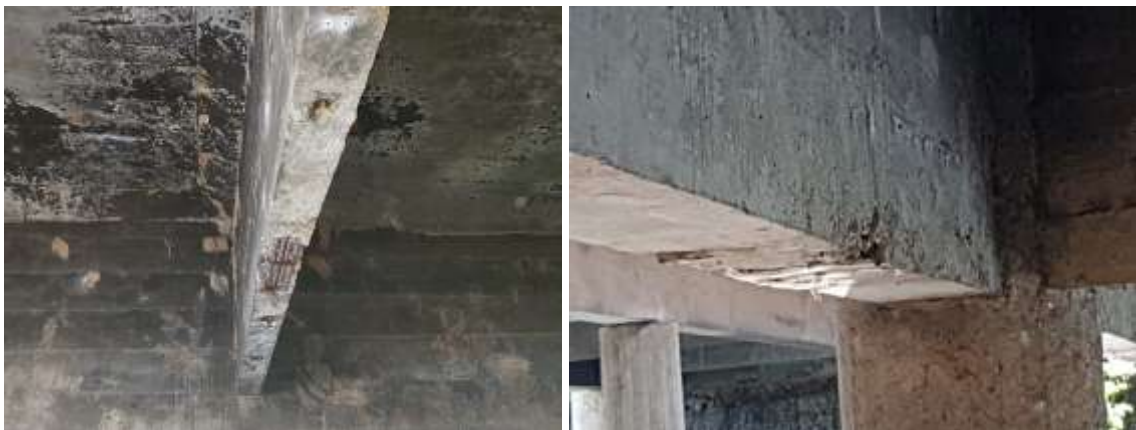
Imagem 30 – Deslocamento e armadura exposta na transversina **Imagem 31** – Nicho de concretagem

Aos elementos estruturais da mesoestrutura foi atribuída nota 3, em decorrência da travessa de ligação dos pilares apresentar nicho de concretagem com armadura exposta, sendo este classificado como “concreto segregado em regiões de tensões de compressão em pequenas áreas, assim como, armadura principal exposta e corroída com perda de seção até

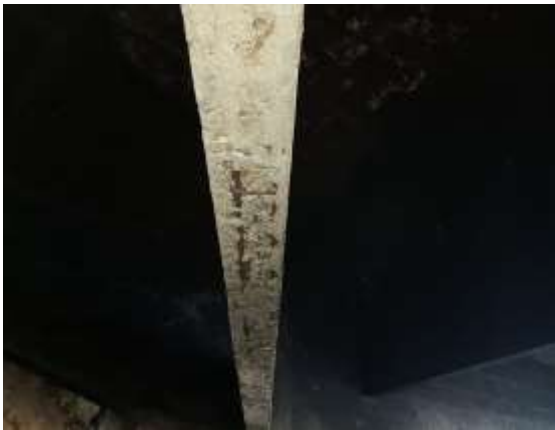
Imagem 32 – Nicho de concretagem e armadura exposta na travessa de ligação e **Imagem 33** – Deslocamento e armadura exposta

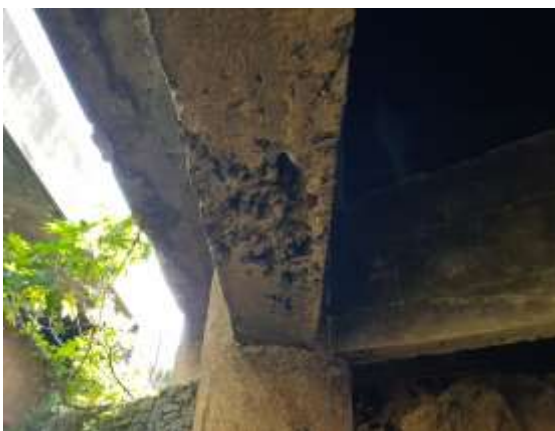
Imagem 34 – Nicho de concretagem na longarina

Os nichos de concretagem, chamados também de bicheiras, além de serem visualmente desagradáveis, afetam a resistência e durabilidade da estrutura. As bicheiras são cavidades em forma de nichos de pedras, formadas devido à desagregação, má compactação do concreto, ou juntas de fôrma. As causas desse tipo de patologia podem estar na criação do projeto, com o excesso de concentração de armadura, o que dificulta a passagem dos equipamentos que adensam – nesse caso, o agregado e a argamassa que preenche o espaço destinado aos dois não conseguem passar. Pode-se inferir que outro problema é o tamanho do agregado usado no concreto, pois, pela variação de tamanho ser quase nula, acaba impedindo a acomodação e formando bolhas. A vibração excessiva também é um problema, pois ocasiona a segregação dos componentes, com a frequência, o tempo de vibração, ou a utilização do vibrador de maneira inadequada, podendo, assim, gerar vazios de concretagem (ALVES, 2006). Por meio das fotografias evidenciasse este tipo de patologia na estrutura.

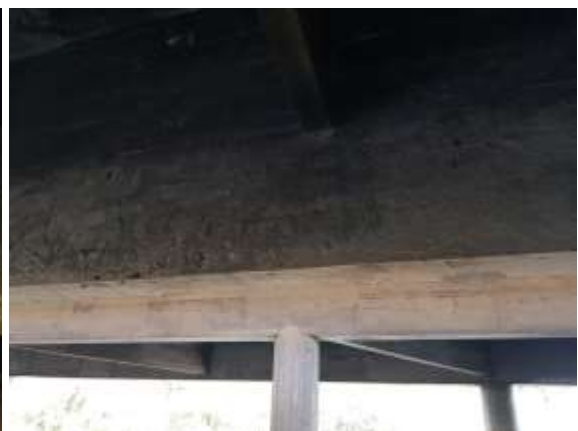
Imagem 35 - Concreto desagregado na longarina

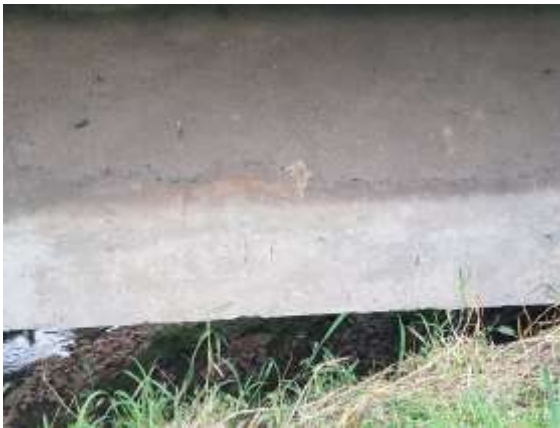
Imagem 36 – Armadura sem cobertura na longarina **Imagem 37** – Nicho de concretagem no bloco

Por meio das imagens dispostas acima, é possível evidenciar a armadura sem cobertura localizada na viga longarina próxima ao encontro, nicho de concretagem no bloco do pilar, além de lixiviação, mancha de umidade e fogo na laje da estrutura.

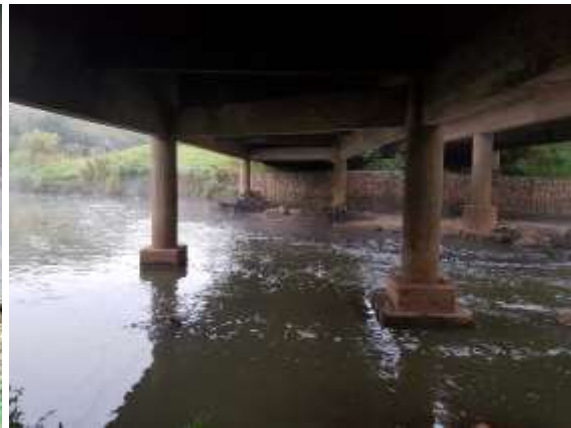
Nos parâmetros estruturais e de durabilidade da infraestrutura, observou-se dano de nicho de concretagem. Essa patologia está localizada junto ao bloco de um dos pilares de sustentação da estrutura, logo, aplicou-se nota 3 para o referido conjunto. Ressalta-se que essa patologia se enquadra nos parâmetros de “concreto segregado em regiões de tensões de compressão em pequenas áreas (entre 0,1m² e 0,5m²)” (NBR 9452/2016).

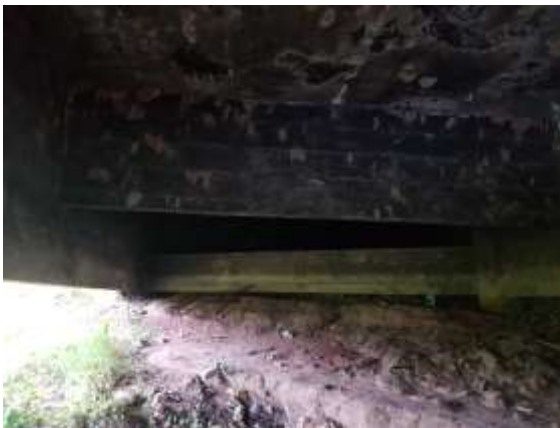
Imagem 38 – Infiltração e lixiviação

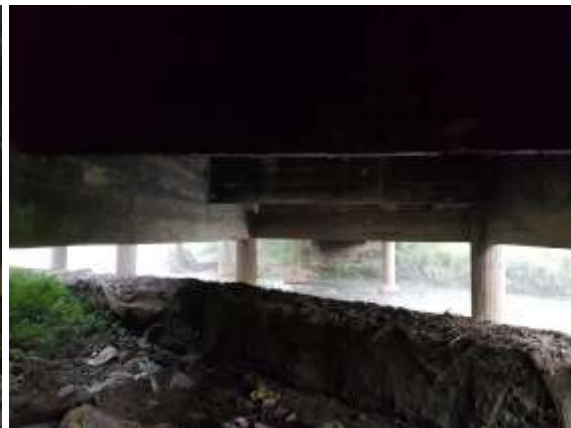
Imagem 39 – Mancha de fogo

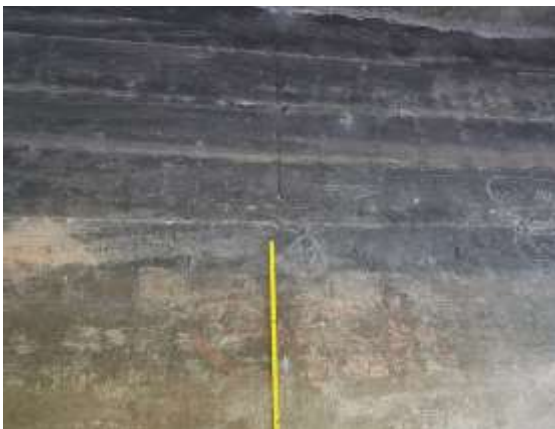
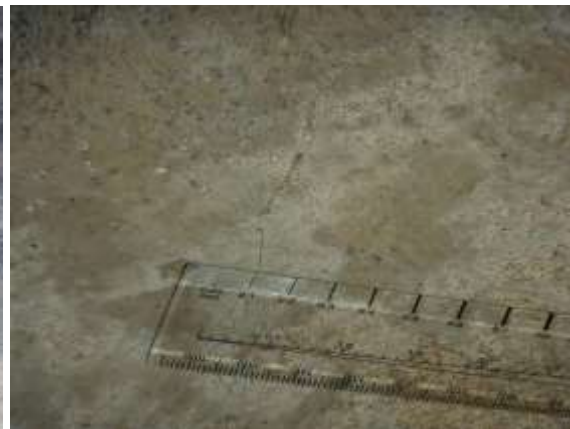
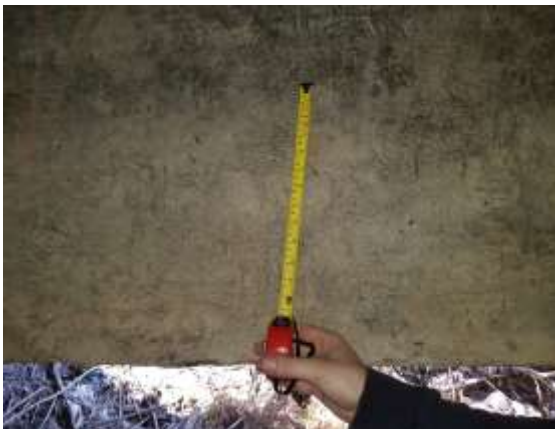
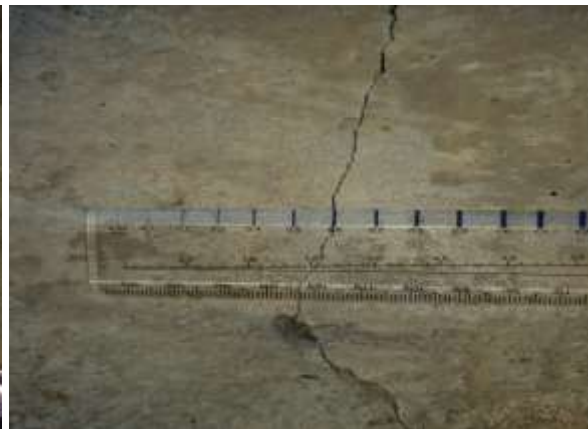
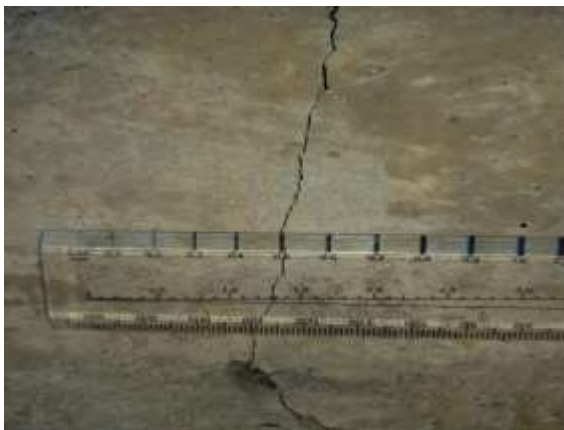
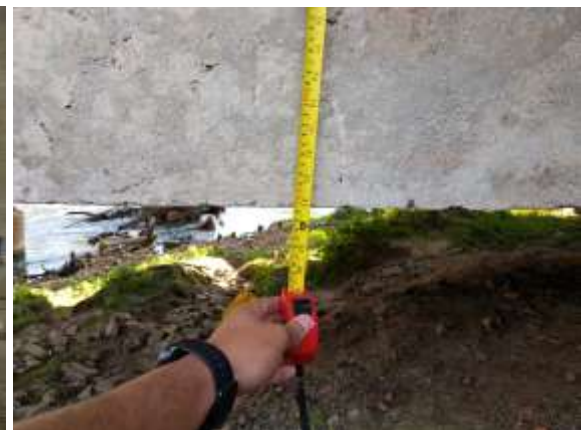
Por fim, no estudo de caso foram registradas algumas imagens que contêm as fissuras com aproximadamente 0,1 a 0,6 mm encontradas no elemento estrutural viga longarina, sendo localizadas do lado esquerdo e direito da ponte. Para facilitar o dimensionamento delas, foi posicionada uma trena e um fissuometro para melhor reconhecimento.

Imagem 40 – Fissura na viga longarina

Imagem 41 – Fissura na viga longarina

Imagem 42 - Fissura na viga longarina

Imagem 43 - Fissura na viga longarina

Imagem 44 - Fissura na viga longarina

Imagem 45 - Fissura na viga longarina

Conforme supracitado na tabela 3, o parâmetro estrutural do elemento de superestrutura obteve nota 2 frente à análise da tabela de classificação. Essa pontuação deu-se em virtude dos “pontos de fissuração superiores aos limites previstos na NBR 6118:2014”, ao longo das vigas longarinas. Aos parâmetros funcionais foi atribuída nota 3, em razão dos dispositivos de segurança se encontrarem danificados e com pontos de corrosão. E, aos parâmetros de durabilidade, foi atribuída nota 2, devido ao “quadro fissuratório dos elementos estruturais com indícios de reação expansiva” (NBR 9452/2016).
