**SEGURANÇA DO TRABALHO NA CONSTRUÇÃO CIVIL – ANÁLISE DE
ACIDENTES E INCIDENTES NO ANO DE 2022 EM TRÊS OBRAS DE MARINGÁ -
PR**

Artigo apresentado ao Curso de Graduação em Engenharia Civil da Universidade Cesumar – UNICESUMAR como requisito parcial para a obtenção do título de Bacharel(a) em Engenharia Civil, sob a orientação do Prof. Me. Claudio Ichiba.

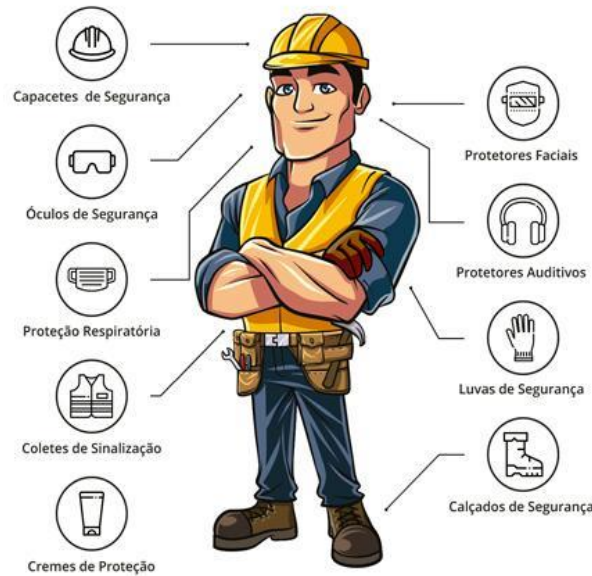
Figura 2 – Exemplo de EPIs**LINHA DE PRODUTOS**

Equipamentos de proteção Individual (EPI) e Coletiva (EPC).

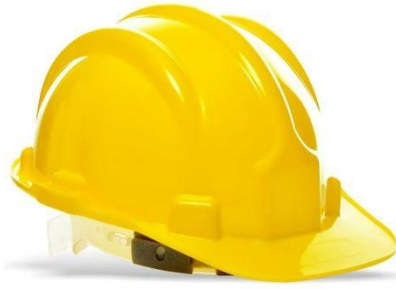
Figura 3 - Capacete tipo aba frontal

A figura 3, apresenta um tipo de capacete de construção civil, este equipamento possui a função: de proteção da Cabeça através do Capacete é de vital importância, o objetivo é proteção contra quedas, choques elétricos, impactos, raios, queimaduras e irradiação solar.

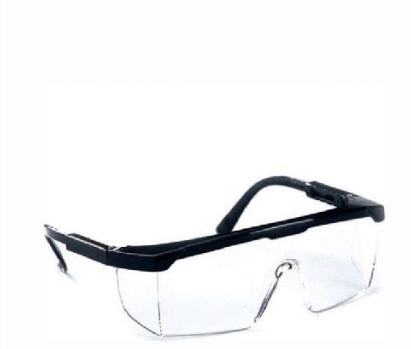
Figura 4 - Óculos de Segurança

Como destacado na figura 4, um exemplo de óculos de segurança, sua utilidade no canteiro de obras: para proteção dos olhos contra impactos de objetos, partículas de resíduos sólidos ou líquidos.

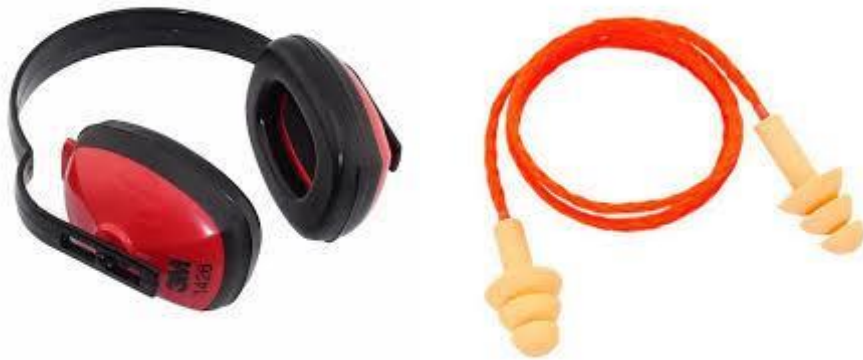
Figura 5 - Protetores auditivos tipo concha e tipo inserção (plug).

Na figura 5, destaca-se dois dos diversos tipos de abafadores de Ruídos, o uso desse equipamento refere-se à: proteção auditiva contra ruídos que venham causar danos auditivos, como também outros problemas de âmbito psicológico, mental, estresse e fadiga.

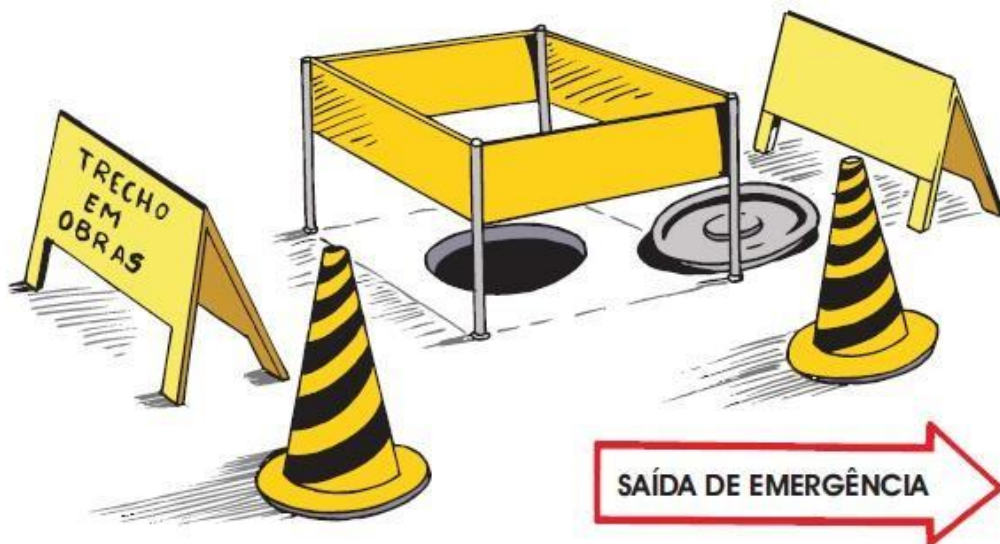
Figura 6 - EPCs - Equipamentos de Uso Coletivo

De acordo com Thomé (2016), os EPCs - Equipamentos de Uso Coletivo - são para prevenir e evitar ocorrências de acidentes em áreas comuns da construção. Os principais são: Biombos, cavaletes, cones, correntes, chuveiros lava-olhos, extintores de incêndio, fitas, plataformas, redes isoladoras e telas.
