**REFORÇO ESTRUTURAL COM UTILIZAÇÃO DO MÉTODO DA PROTENSÃO
EXTERNA**

Artigo apresentado ao Curso de Graduação em Engenharia Civil da Universidade Cesumar – UNICESUMAR como requisito parcial para a obtenção do título de Bacharel em Engenharia Civil, sob a orientação do Prof. Dr. Fernando Pereira Calderaro.

3.1 Utilização auxiliar de protensão externa em estrutura multifamiliar com danos estruturais

3.2 Recuperação de reservatório com utilização da técnica de protensão externa

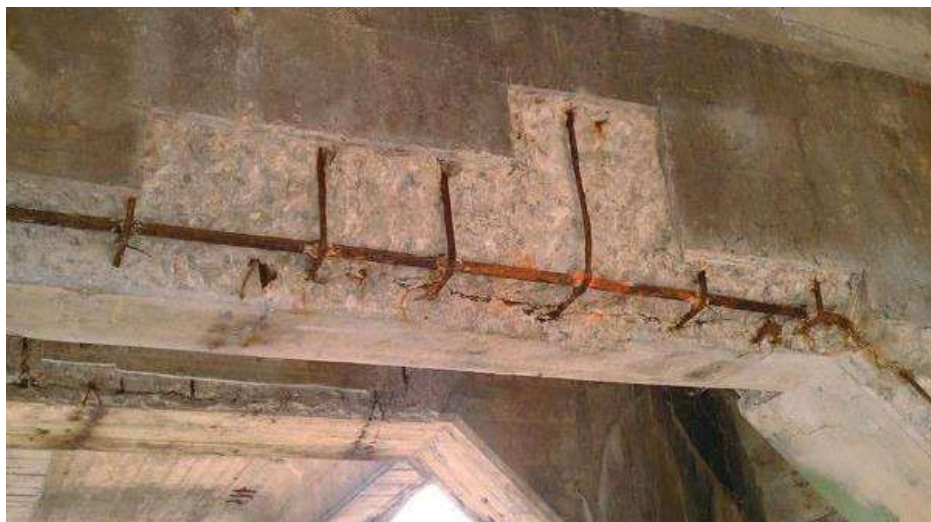
Figura 2 – Processo de corrosão: presença de ar e água (agentes externos) em uma armadura de concreto armado (agentes internos)

Um exemplo dos diagnósticos citados, mecanismo, pode ser visto a seguir, conforme a figura 2.

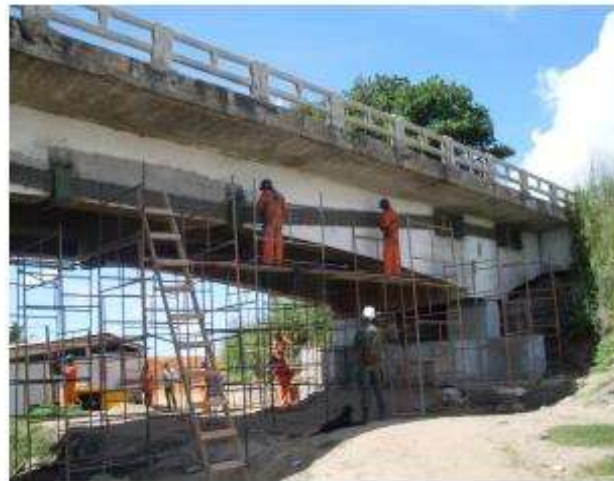
Figura 4 – Viga com protensão externa em suas laterais, com desvio dos cabos de protensão

A autora também especifica que os desviadores podem ser tanto de concreto como metálico, colocando-se na parte inferior do elemento, no caso de vigas em seção caixão, utilizando septos ou diafragmas no interior das vigas, como também nas laterais das vigas, no caso de vigas de seção I, permitindo o desvio dos cabos. Além disso a autora reforça que os diafragmas ou septos devem ser vazados para a passagem dos cabos de protensão, conforme figuras 3 e 4 a seguir.

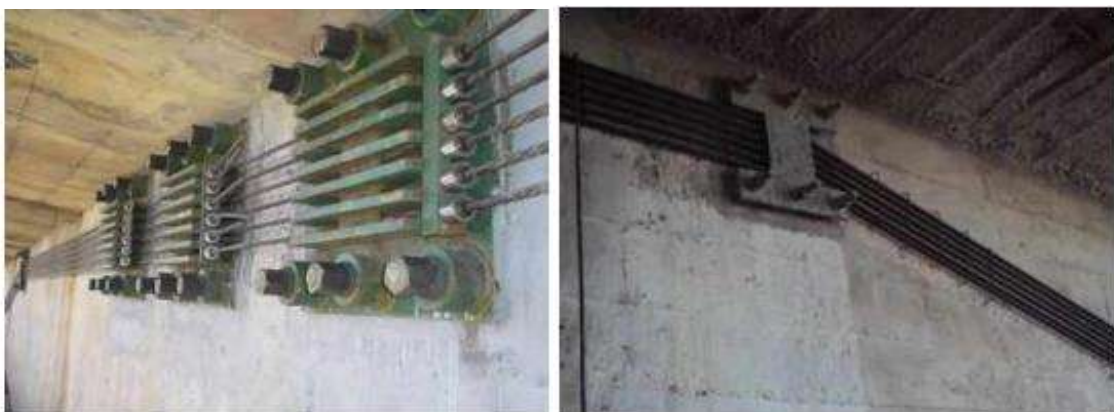
Figura 6 – Desviadores com traçado reto e poligonal

Segundo Oliveira (2020), graças aos desviadores, há a possibilidade de criar um traçado poligonal. Com essa técnica e mecanismo, permite-se que esse traçado do cabo combata os momentos positivos e negativos, caso existentes na estrutura protendida, podem ser combatidos, conforme figura 6.

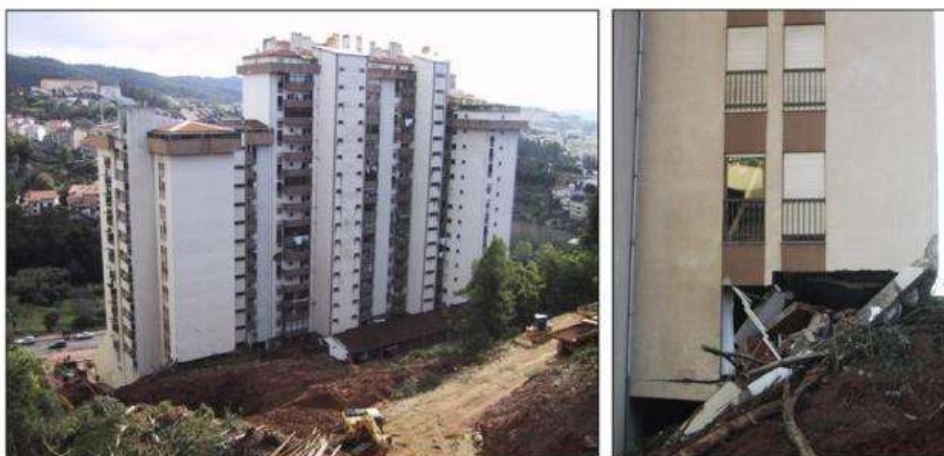
Figura 7 – Prédio que sofreu deslizamento, sofrendo danos em sua estrutura

Estudo de caso refere-se a um artigo científico feito por Tiago e Júlio, sobre um edifício de 16 andares nos anos 2000, localizado na cidade de Coimbra em Portugal, que sofreu danos em sua estrutura, mais precisamente em seus pilares, após deslizamento de terra de um terreno vizinho. Esse fato transformou parte do prédio em um balanço, com um vão de 7 metros e 12 andares acima, porém o dano não foi maior, pois o prédio em questão possuía um estacionamento de 2 andares que acabou sendo soterrado e amorteceu o deslizamento evitando danos maiores, conforme figura 7 a seguir.

No interior, foram observadas algumas fissuras finas distribuídas nas paredes de alvenaria e foram detectadas fissuras maiores, com largura máxima de 2 mm, concentradas nos cantos das aberturas (TIAGO; JÚLIO, 2010).

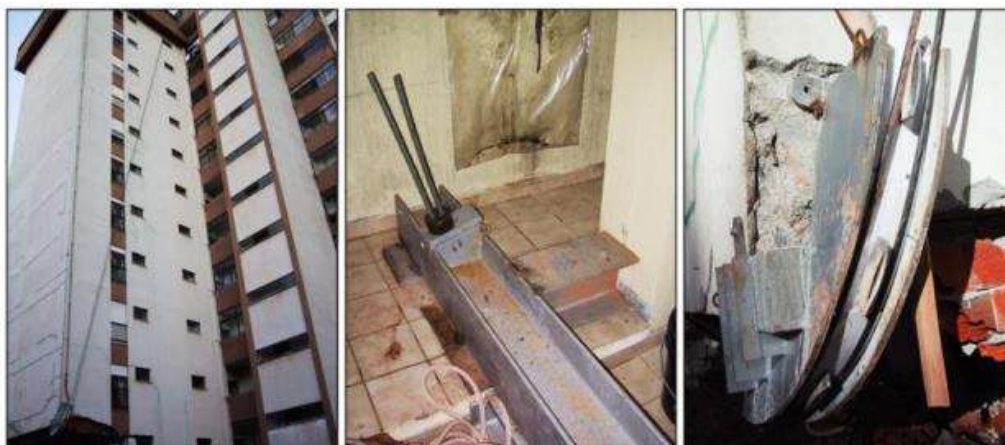
Figura 8 – Protensão externa, viga de ancoramento e dispositivo de desvio

Para implantação da protensão externa na lateral do prédio, foi construído um dispositivo de desvio de canto, coberto com uma camada de politetrafluoroetileno (PTFE) para garantir que não ocorressem perdas de protensão, durante a aplicação da força de protensão, como também a execução de uma viga metálica na laje superior no topo do prédio, para ancorar os cabos de aços, que, no caso, foram utilizados dois cabos, tendo uma protensão de aproximadamente de 300KN no total, conforme figura 8.

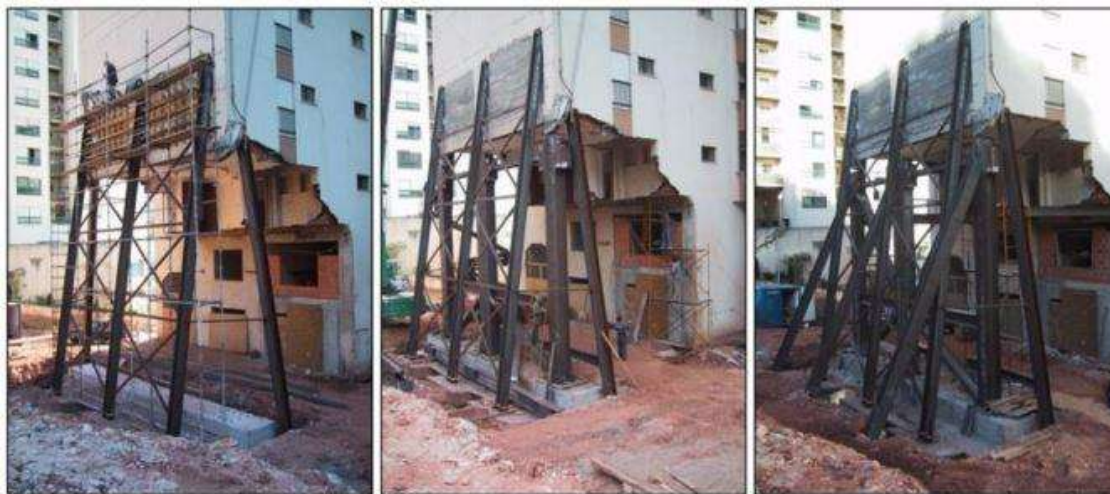
Figura 9 – Processos de escoras e execução de pilares metálicos

Também foi executado uma parede de cisalhamento na parede de alvenaria na parte traseira, visando melhor acomodar as cargas que a estrutura estava submetida para nova estrutura de reforma e os sistemas provisórios de escoramento. Em seguida, a estrutura de aço foi instalada na edificação junto à fundação, contendo diagonais de aço soldadas, servindo como contraventamento e, por fim, utilizou-se mais 3 escoras de aço adicionais, com intuito de segurança enquanto efetuava a transferência de cargas, conforme figura 9.

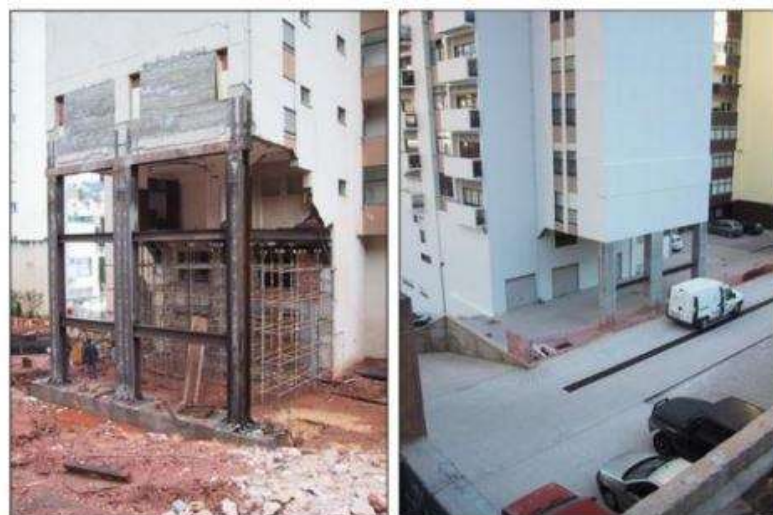
Figura 11 – Finalização do reforço e acabamento

A última laje que foi destruída pelo deslizamento também foi refeita, utilizando laje maciça de concreto, apoiada em vigas metálicas, formando um pórtico de aço, reaproveitando elementos de aço utilizados nos contraventamentos. Finalizando, todos elementos de aço foram revestidos com uma argamassa de alto desempenho, a fim de proteger contra fogo e corrosão e, em seguida, fizeram todo o acabamento estético, tornando novamente a estrutura seguramente habitável, conforme figura 11.

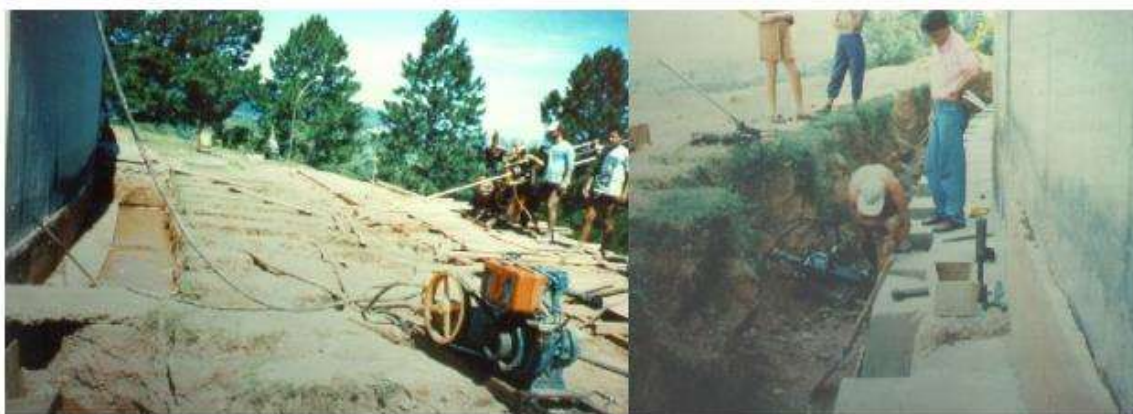
Figura 13 – Ancoragem das paredes do reservatório

Por conta de ser o reservatório principal da cidade e evitar a interrupção do mesmo durante muitos dias, optou-se por fazer uma contensão na base da parede curva, tendo uma breve interrupção, ao invés do uso mais indicado, que seria a protensão externa, porém por um período maior. Tirantes foram ancorados no solo, após a execução dos mesmos, foi feito a recuperação das fissuras e o funcionamento do reservatório voltou ao normal, conforme a figura 13 a seguir.

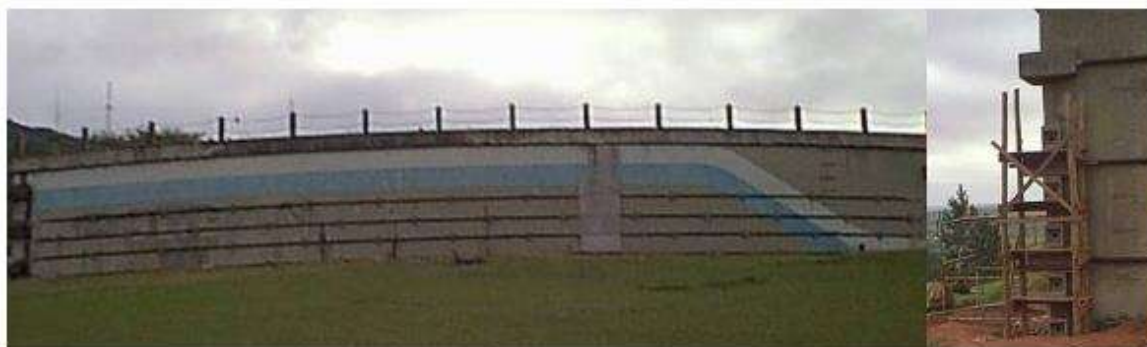
Figura 14 – Parede sul com protensão externa

A parede sul, figura 14, por ser curvada, teve sua protensão sendo externa, entretanto as paredes norte, leste e oeste tiveram protensão tanto externa como interna, por serem planas. Além da recuperação das fissuras por meio de injeções de argamassas e recuperação da compacidade do solo por meio de furos na laje de fundo, aplicando injeções de argamassas para conter qualquer alteração pelos vazamentos ocorridos.
