**MANUTENÇÃO PREVENTIVA E GESTÃO DA VIDA UTIL DOS  
TRANSFORMADORES.**

# MANUTENÇÃO PREVENTIVA E GESTÃO DA VIDA UTIL DOS TRANSFORMADORES

O empreendimento em estudo está situado na rodovia Imo Zérna, as margens direitas do rio Krauel localizada no município de Dona Emma SC. E seguem as normativas da ANEEL que definem e regulamentam o setor hidrelétrico no País. Contempla as duas pequenas centrais Hidrelétrica (PCH) Karl e Helena Kuhlemann, com uma capacidade de geração de 2,0 Mega Watt hora, em cada casa de força, na qual a casa de força Karl Kuhlemann contempla 2 transformadores elevadores de tensão (1500kva e 1000 kva) sendo um transformador para cada gerador. E um transformador auxiliar abaixador de 45 kva. Já a casa de força helena Kuhlemann possui um transformador elevador de 2500kva (conectado a 2 geradores) e um auxiliar abaixador de 45 kva.

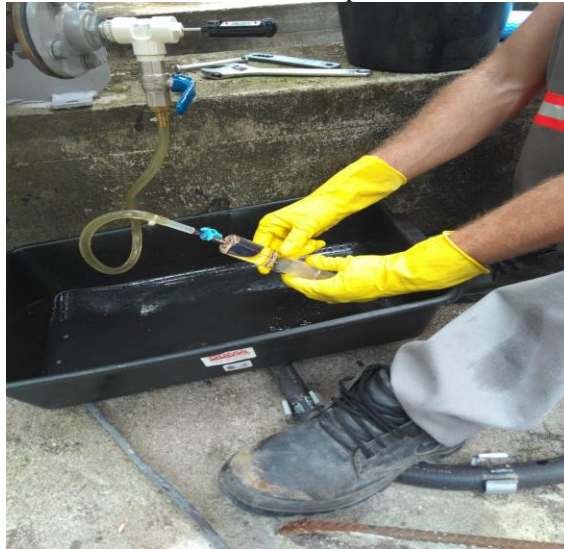
Foto 7: coleta de óleo para análise

Realizada coleta do óleo para análise físico química e cromatográfica, a fim de verificar as condições de operação do transformador e detectar possíveis falhas.
