# SEGURANÇA NO TRABALHO EM ALTURA

Faculdade do Vale do Itajaí Mirim - Santa Catarina  
Curso Engenharia Civil – Trabalho de Graduação  
Data 28/11/2022

Realizar um estudo para averiguar se a empresa na qual se está estudando está adequada as NR's 35,18 e 6, principalmente nos pontos ligados ao trabalho em altura, bem como a utilização de todos os equipamentos de proteção necessários.

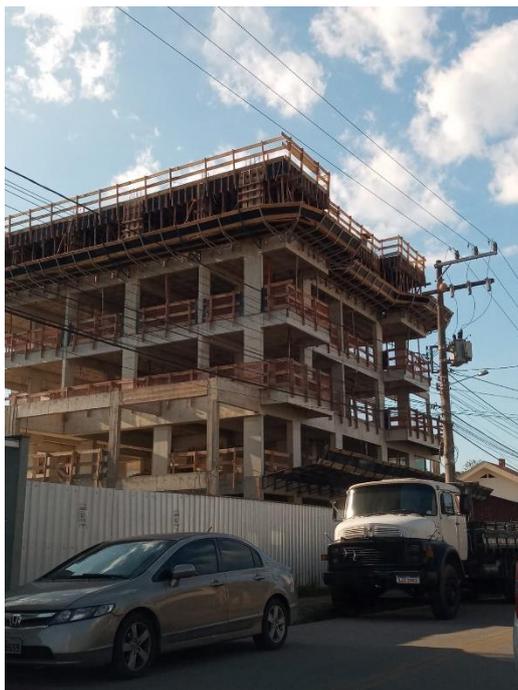
Imagem 1: Bandejas instaladas no edifício

Segundo Souza (2017 apud NR18, 2015) a norma obriga que se faça o uso e a instalação de proteção na primeira laje em edifícios com mais de 4 pavimentos, para impedir a queda de materiais durante atividades nos andares superiores, evitando assim possíveis acidentes. Estas plataformas ou bandejas como são conhecidas devem ter na projeção horizontal da face externa o mínimo de 2,50 m e um complemento com inclinação de 45 graus de 0,80 m, a instalação deve ser feita após a concretagem da primeira laje e retirada apenas quando todo o revestimento acima da plataforma for concluído. “A NR18 exige o uso de plataformas secundárias a cada 3 lajes com no mínimo 1,40 m e complemento de 0,80 m com inclinação de 45 graus” como nos mostra a imagem 1. (SOUZA, p. 36, 2017 apud NR18, 2015).

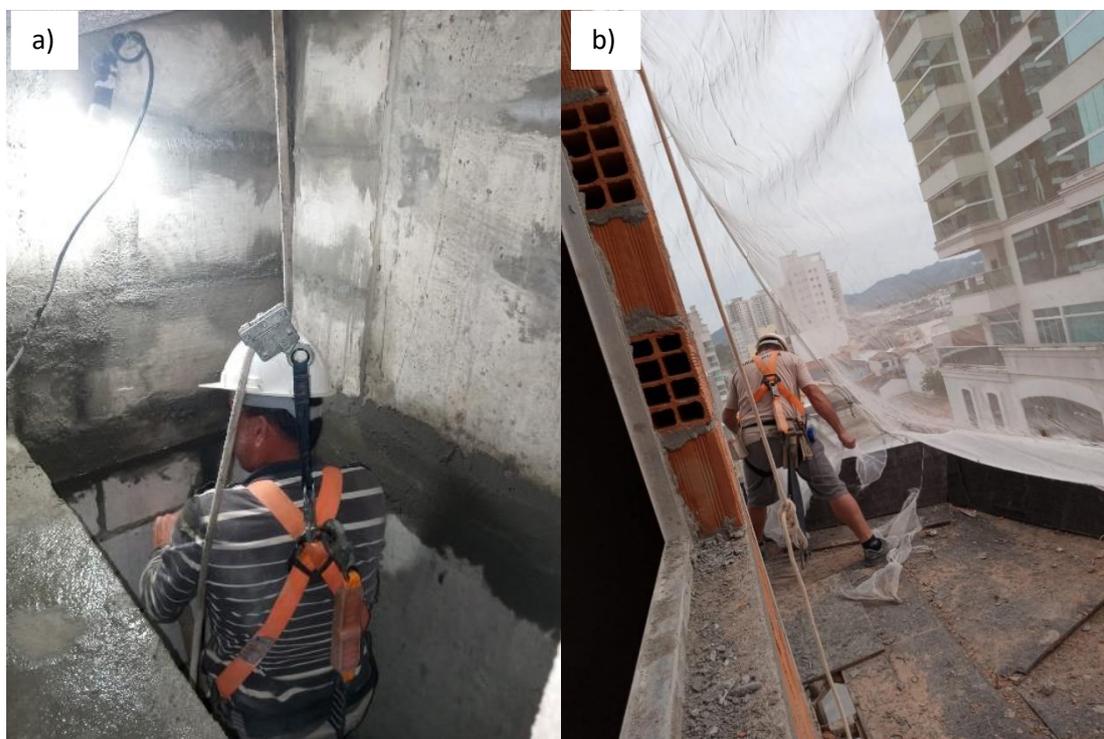
Imagem 3: Utilização dos Equipamentos de proteção

Na imagem 3 a) é possível visualizar a utilização do capacete, do cinturão do tipo paraquedista, e o trava-quedas ligado a uma linha de vida vertical, e na imagem 3 b) é possível ver a tela de fechamento, a bandeja, uma linha de vida vertical, cinto de segurança, capacete entre outros.

Após aplicar o *checklist* no canteiro de obras foi possível verificar que a empresa cumpriu 100% dos itens, como é possível verificar pelas imagens a seguir.

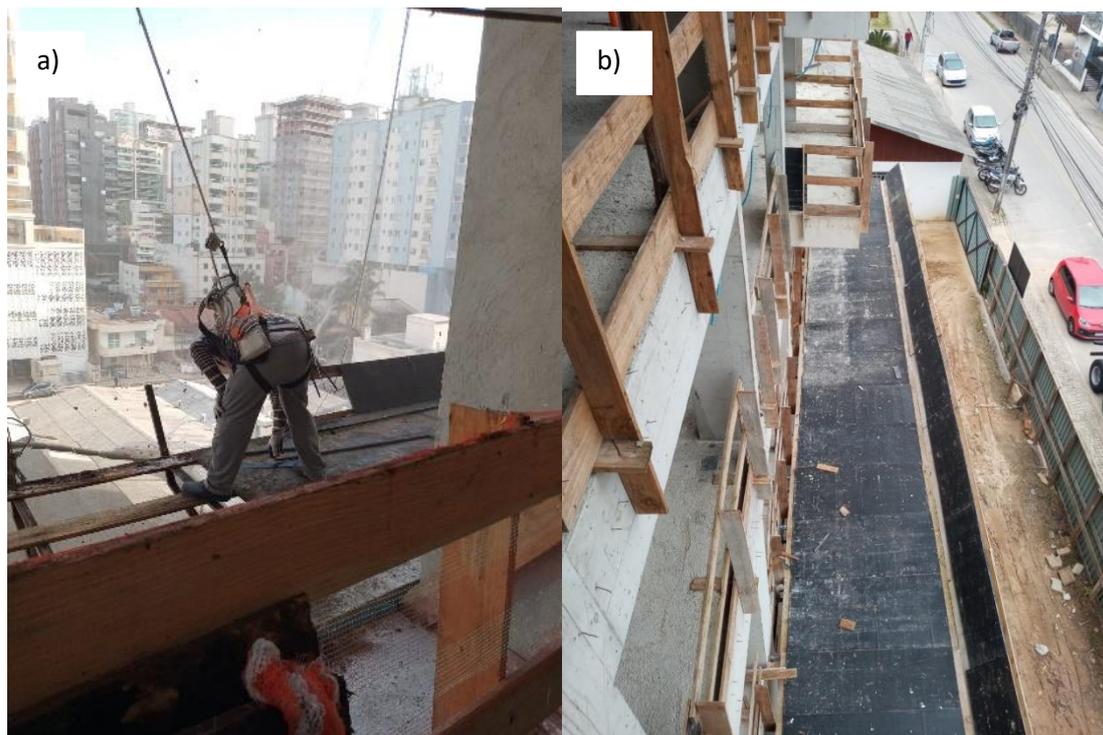
Imagem 4: Utilização dos Equipamentos de proteção

Na imagem 4 a) mostra a bandeja sendo já sendo desmanchada, a tela de proteção ao fundo, o guarda corpo, o cinto ligado a um trava-quedas ligado a uma linha de vida vertical, o sapatão e as luvas, bem como o capacete que não aparece na imagem, mas está sendo utilizado. Na imagem 4 b) pode-se ver o guarda corpo ainda sem a tela e a bandeja.

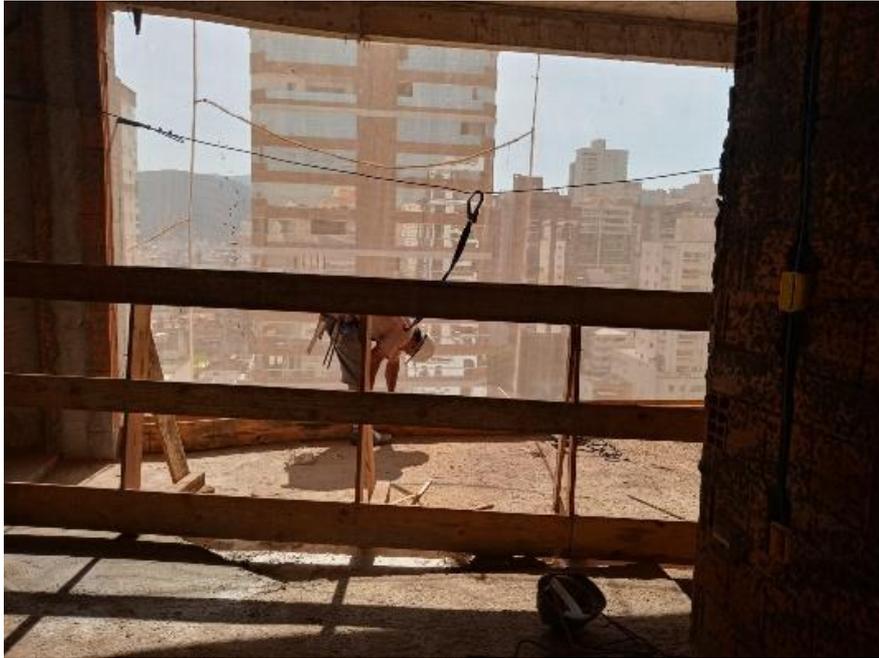
Imagem 5: Mestre de obras utilizando os equipamentos de segurança

Na imagem 5 mostra a tela de proteção ao fundo, o guarda corpo, o cinto ligado a um talabarte conectado a uma linha de vida horizontal, o sapatão, o capacete.

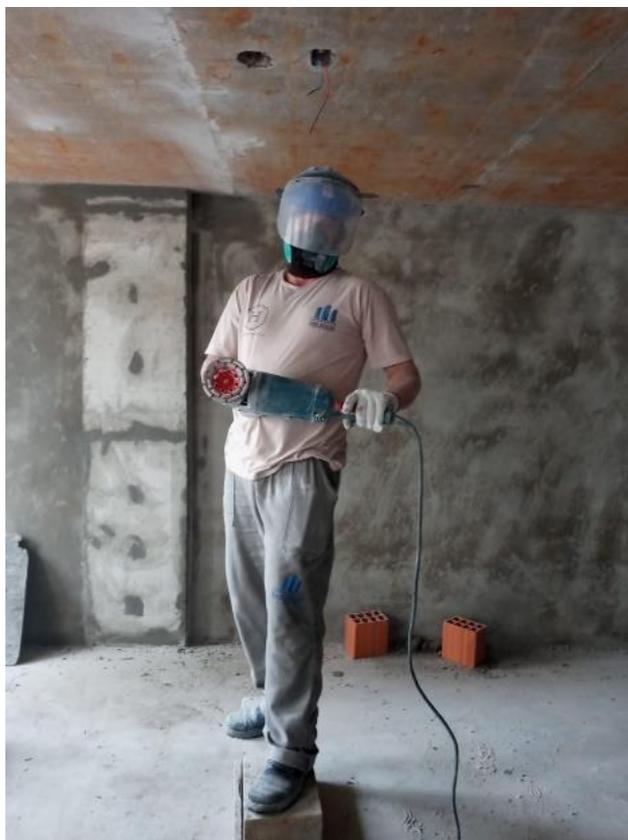
Imagem 6: pedreiro utilizando equipamentos de proteção

Na imagem 6 mostra a utilização do capacete, protetor facial, óculos de proteção embaixo do protetor facial, do respirador purificador de ar não motorizado, protetor auditivo, luvas e sapatão.

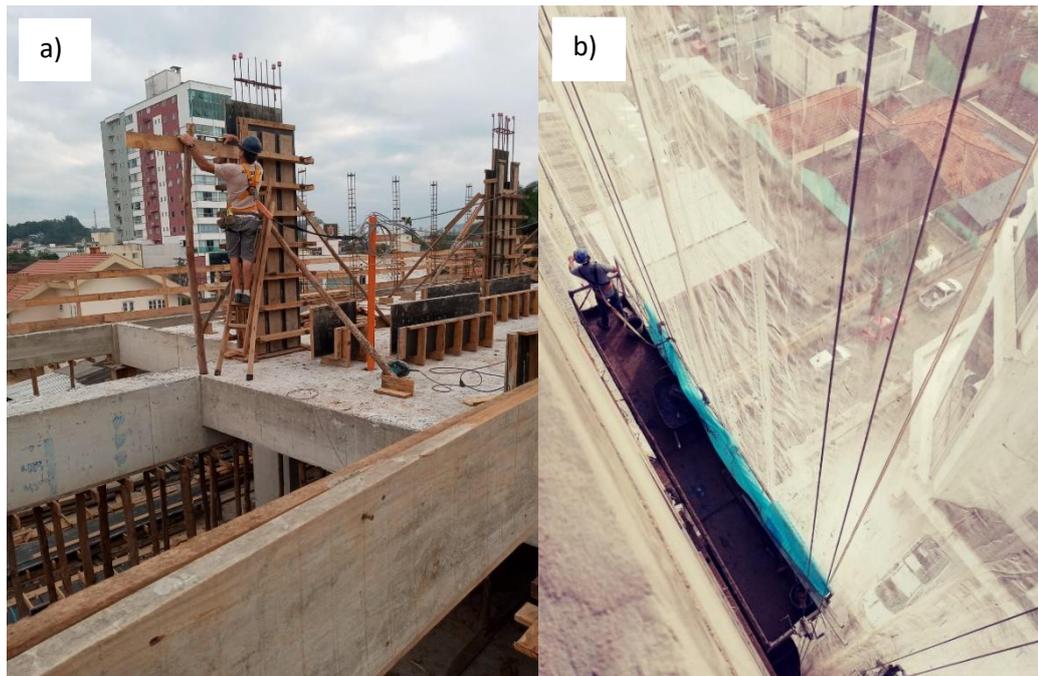
Imagem 7: Utilização dos Equipamentos de proteção

Na imagem 7 a) é possível ver o trabalhador realizando um trabalho na beirada da laje utilizando seu cinto de segurança anexado a linha de vida e outros equipamentos. Na imagem 7 b) mostra um trabalhador de uma empresa terceirizada realizando o reboco externo com a ajuda de um andaime suspenso, ela está utilizando um cinto de segurança anexado a uma linha de vida além dos outros equipamentos comuns para a função que está realizando.

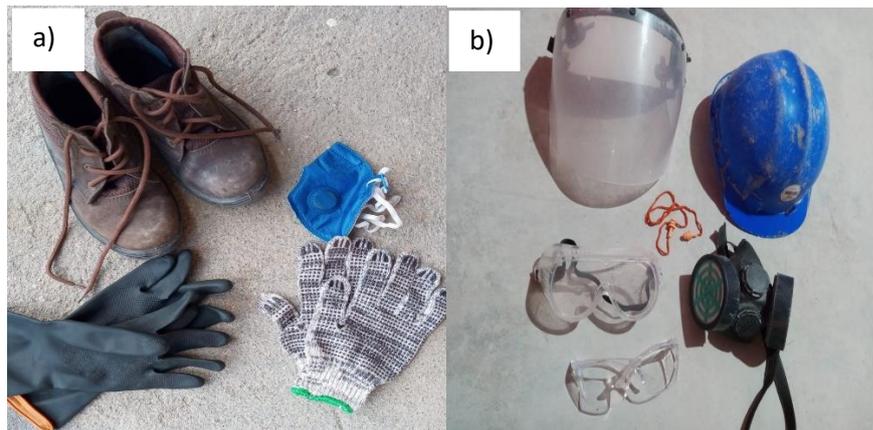
Imagem 8: Equipamentos de proteção individual

Nas imagens 8 a) e 8 b) são mostrados os equipamentos de proteção individual mais utilizados na construção.
