**UNIVERSIDADE CESUMAR - UNICESUMAR**  
**CENTRO DE CIÊNCIAS EXATAS TECNOLÓGICAS E AGRÁRIAS**  
**CURSO DE GRADUAÇÃO EM ENGENHARIA CIVIL**

**ANÁLISE DE MANIFESTAÇÕES PATOLÓGICAS E MÉTODO DE DIAGNÓSTICO  
PARA RECAPEAMENTO EM PAVIMENTAÇÃO ASFÁLTICA FLEXÍVEL:  
ESTUDO DE CASO**

Artigo apresentado ao Curso de Graduação em Engenharia Civil da Universidade Cesumar – UNICESUMAR como requisito parcial para a obtenção do título de Bacharela em Engenharia Civil, sob a orientação do Prof. Me. Ronan Yuzo Takeda Violin.

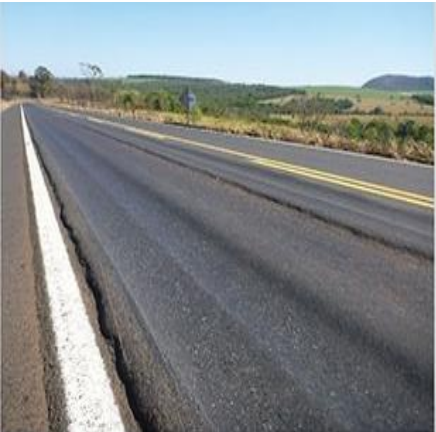
| <p>Afundamento Plástico</p> | <p>Acompanhado de solevamento, se possuir extensão de até 6 m é considerado um afundamento plástico local, com extensão superior a 6 m e se estiver ao longo da trilha de rodagem é denominado de afundamento plástico da trilha de roda (DNIT, 2003a).</p> | <p>De acordo com CNT (2017), ocorre em consequência da fluência plástica de uma ou mais camadas do pavimento ou do subleito, falha na seleção de tipo de revestimento asfáltico para a carga solicitante e falha na dosagem de mistura asfáltica que pode ser denominado como excesso de ligante asfáltico.</p> | |

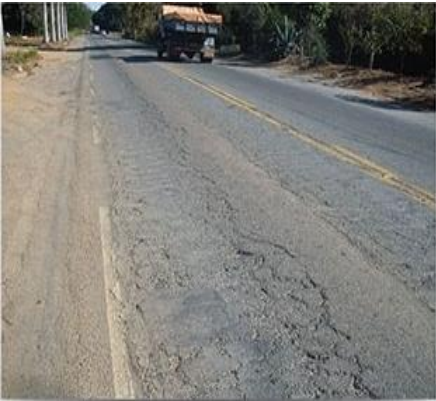
| <p>Afundamento de consolidação</p> | <p>Sem o acompanhamento de solevamento, se ocorre em extensão de até 6 m tem-se afundamento de consolidação local, se ocorrer ao longo da trilha de rodagem e com extensão superior a 6 m é designado consolidação da trilha de roda (DNIT, 2003a).</p> | <p>De acordo com CNT (2017), ocorre em fluência plástica de uma ou mais camadas do pavimento ou subleito, falha de compactação na construção, problema de drenagem e ruptura por cisalhamento de camadas subjacentes ao revestimento.</p> | |

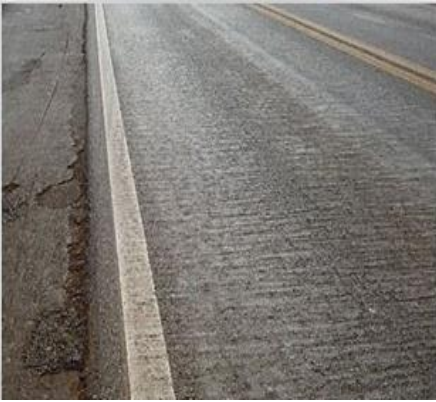
| <p>Corrugação</p> | <p>De acordo com DNIT (2003a), corrugação é uma deformação caracterizada por ondulações ou corrugações transversais na superfície do pavimento.</p> | <p>Podendo ocorrer por causa da falta de estabilidade da mistura asfáltica, falta de aeração das misturas líquidas de asfalto, excessiva umidade no solo do subleito e contaminação da mistura asfáltica (CNT, 2017).</p> | |

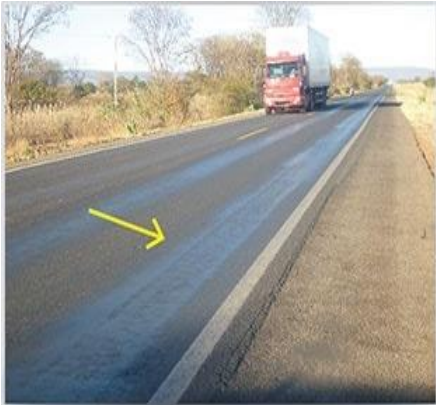
| Exsudação de asfalto | De acordo com DNIT (2003a), a exsudação é o excesso de ligante betuminoso na superfície do pavimento criando um brilho vítreo, causado pela migração do ligante através do revestimento. | Ocorrendo pela excessiva quantidade de ligante betuminoso e pelo baixo conteúdo de vazios (CNT, 2017). | |

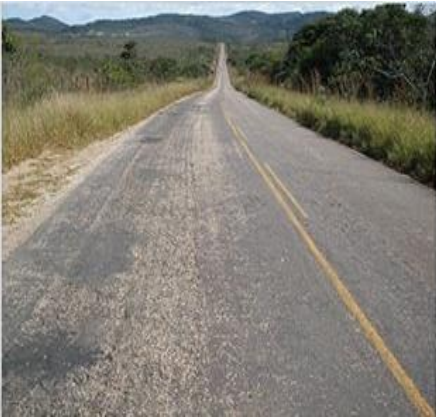
| Desgaste | O DNIT (2003a) afirma que o desgaste é um efeito do arranhamento progressivo do agregado do pavimento, caracterizado por aspereza superficial do revestimento, gerado por conta dos esforços tangenciais causados pelo tráfego. | As principais causas são as falhas de adesividade ligante-agregado, problemas executivos ou de projeto de misturas, presença de água aprisionada e sobreposição em vazios da camada de revestimento e a deficiência no teor do ligante (CNT, 2017). | |

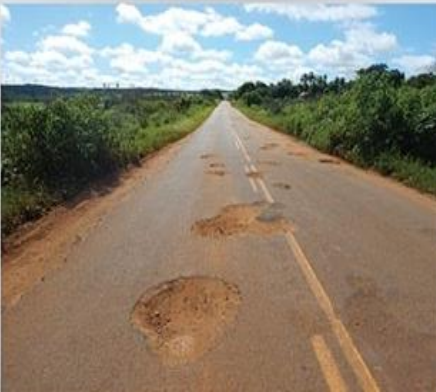
| Panela | As painelas são cavidades que se formam no pavimento e apresentam tamanho e profundidade variados, sendo capaz de alcançar as camadas inferiores do pavimento, provocando a desagregação dessas camadas (DNIT, 2003a). | Para CNT (2017) as painelas são causadas pelas trincas de fadiga, falha da imprimação, desintegração localizada na superfície do pavimento, deficiência na compactação e a umidade excessiva em camadas de solo. | |

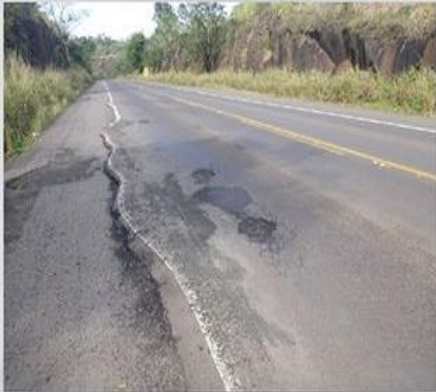
| <p>Escorregamento do revestimento betuminoso</p> | <p>O escorregamento é caracterizado como o deslocamento do revestimento em relação à camada subjacente do pavimento, com aparecimento de fendas em forma de meia-lua (DNIT, 2003a).</p> | <p>Para CNT (2017) as principais causas do escorregamento são as falhas construtivas e de pintura de ligação.</p> | |

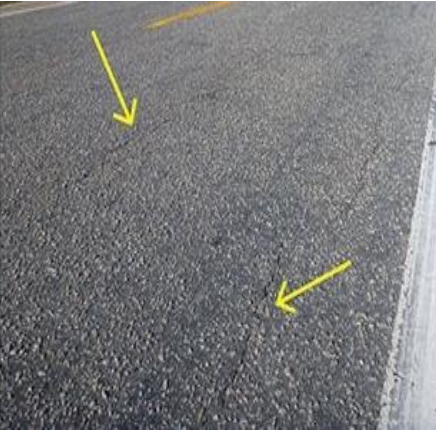
| <p>Fissura</p> | <p>A fissura é descrita como pequenas aberturas no revestimento asfáltico em posições longitudinais, transversais ou oblíquas ao eixo da via, que não causam problemas funcionais, sendo somente identificadas a uma distância inferior a 1,50 m. (DNIT, 2003a).</p> | <p>De acordo com a CNT (2017), as fissuras acontecem pela má dosagem do asfalto, excesso de finos no revestimento e a compactação excessiva em momentos inadequados.</p> | |

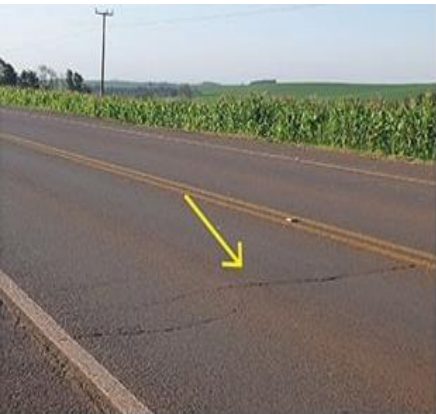
| <p>Trinca isolada transversal</p> | <p>Se apresenta predominantemente em direção ortogonal ao eixo da via, se essa apresentar extensão até 100 cm é denominada curta, e se for superior a 100 cm é denominada longa (DNIT, 2003a).</p> | <p>Podendo ocorrer segundo CNT (2017) quando há propagação de trincas nas camadas inferiores à do revestimento e a contração da capa asfáltica causada devido ao endurecimento do asfalto ou a baixas temperaturas.</p> | |

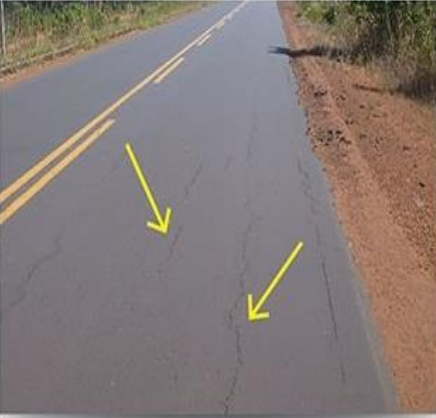
| Trinca isolada longitudinal | Se apresenta predominantemente em direção paralela ao eixo da via, se essa apresentar extensão até 100 cm é denominada curta, e se for superior a 100 cm é denominada longa (DNIT, 2003a). | Podendo ocorrer segundo CNT (2017) quando há má execução da junta longitudinal de separação entre as faixas de tráfego, recalque diferencial, propagação de trincas nas camadas inferiores à do revestimento e contração da capa asfáltica causada devido ao endurecimento do asfalto ou a baixas temperaturas. | |

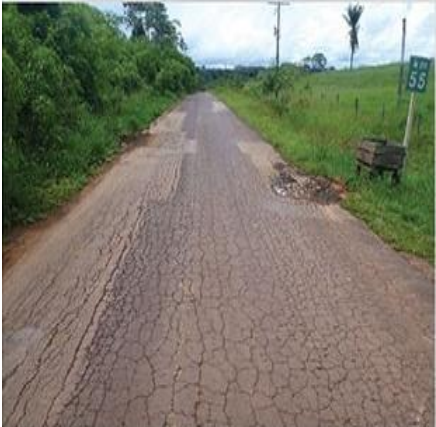
| Trinca tipo “Couro de Jacaré” | Segundo o DNIT (2003a), são trincas sem direções preferenciais que se assemelham ao couro de jacaré, e podem ou não apresentar erosão acentuada nas bordas. | As principais causas segundo CNT (2017) é o colapso do revestimento asfáltico devido à repetição das ações do tráfego, baixa capacidade de suporte do solo, envelhecimento do pavimento, asfalto quebradiço ou duro, má qualidade da estrutura ou de uma camada das camadas do pavimento e o subdimensionamento. | |

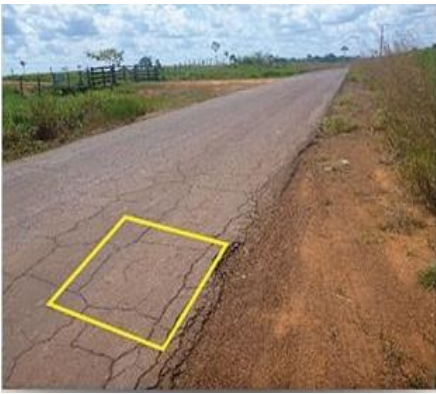
| Trinca tipo “Bloco” | É um conjunto de trincas interligadas, formada por lados bem definidos, caracterizando um bloco, podendo ou não apresentar erosão acentuada nas bordas (DNIT, 2003a). | As trincas tipo “bloco” ocorrem por conta da baixa resistência à tração da mistura asfáltica e a contração da capa asfáltica em virtude da alternância entre baixas e altas temperaturas (CNT, 2017). | |

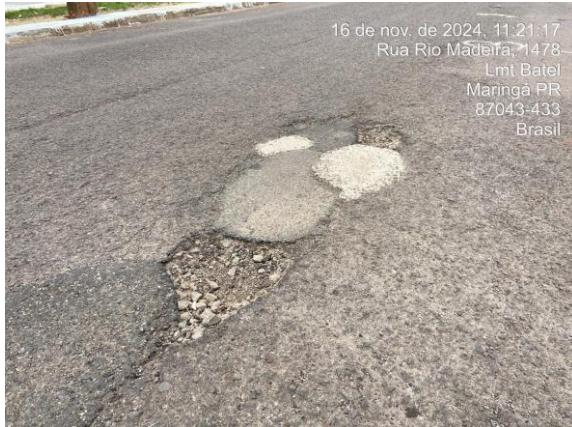
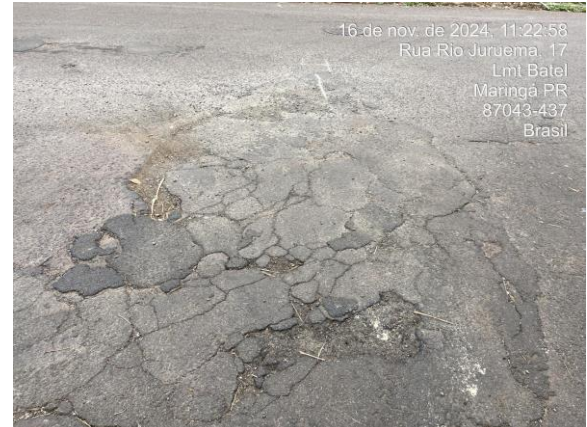
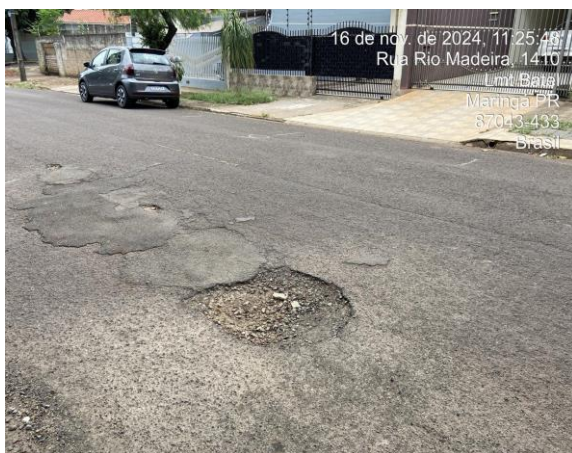
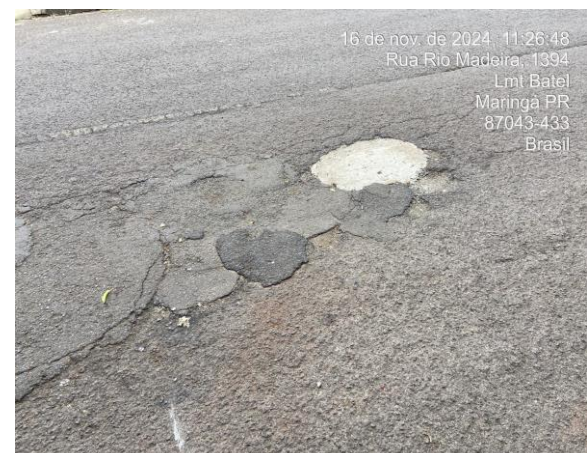
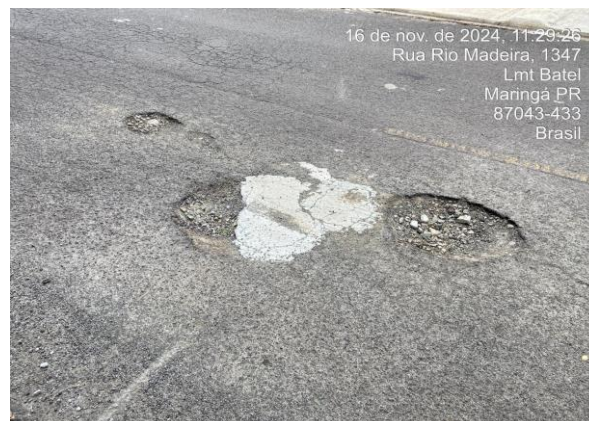
**Figura 5 – Manifestação patológica: Panela**

A panela é classificada como um defeito estrutural e funcional, e sua principal causa decorre do estágio final do trincamento por fadiga, agravado pela ação do tráfego, ou pela umidade excessiva do solo. Foi possível observar que nos trechos 3, 4, 6, 7 e 9 há panelas que são decorrentes da fadiga do pavimento.

Ao ponderar o real estado de conservação que se encontra o trecho por meio das identificações patológicas do asfalto e o diagnóstico da situação funcional, é pertinente a indicação da maneira mais adequada de reparar os problemas da via. Segundo DNIT (2006b) para as fissuras e trincas tanto transversais, como longitudinais a manutenção pode ser realizada através da aplicação de selante, essa selagem é utilizada para controlar a extensão do defeito e garantir a prevenção contra a infiltração de água. Outras técnicas de recuperação que pode ser utilizada é a lama asfáltica, indicada quando existe pequeno grau de trincamento, tratamento simples e microrrevestimento asfáltico.

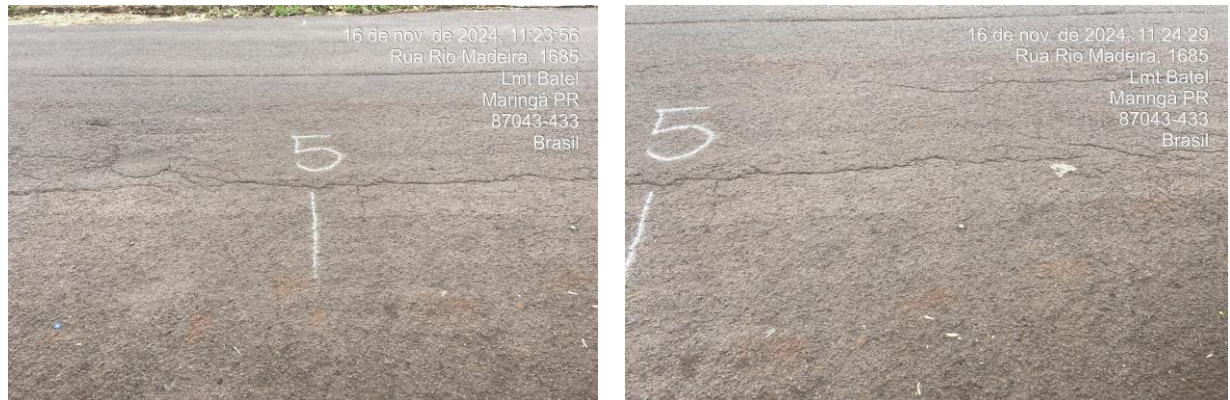
**Figura 6** – Manifestação patológica: Trinca isolada

A trinca longitudinal foi encontrada em sua maioria no trecho 5, considerando o que é dito pela CNT (2017) e já citado no presente artigo, a sua causa pode estar relacionada ao envelhecimento do asfalto e a dilatação e contração térmica do revestimento, como também

pela má execução da junta longitudinal de separação entre as faixas e a borda, esse defeito é classificado como um defeito funcional e estrutural.

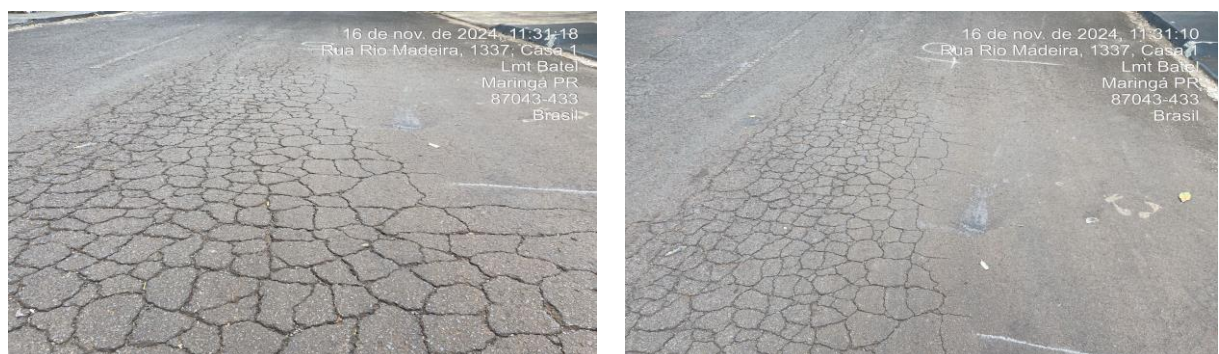
**Figura 7** – Manifestação patológica: Trinca tipo “couro de jacaré”

No trecho 10 é possível identificar que a trinca “couro de jacaré” se propaga em uma extensão da faixa sentido longitudinal, logo, provavelmente a causa se deve ser a constante ação das cargas no tráfego que com a combinação da ausência de dispositivos de drenagem que escoam a água das chuvas e presença de vegetação que retém a água, já que essa rua fica localizada ao lado de um fundo de vale, favorecendo a infiltração na estrutura que leva a degradação do revestimento asfáltico.

No caso das trincas tipo “couro de jacaré” uma das formas de manutenção é fazer o remendo na região ou a fresagem no trecho com maior incidência desse tipo de trinca, já as medidas de reabilitação seriam a reciclagem do pavimento ou recapeamento, refazendo base, sub-base e revestimento para um maior reforço da estrutura, não esquecendo de realizar a drenagem adequada da rodovia (Ramos, 2017).
