**UNICESUMAR - CENTRO UNIVERSITÁRIO DE MARINGÁ**  
**CENTRO DE CIÊNCIAS EXATAS TECNOLÓGICAS E AGRÁRIAS**  
**CURSO DE GRADUAÇÃO EM ENGENHARIA CIVIL**

**PATOLOGIAS EM REVESTIMENTOS CERÂMICOS**

**PATOLOGIAS EM REVESTIMENTOS CERÂMICOS DE PISOS**

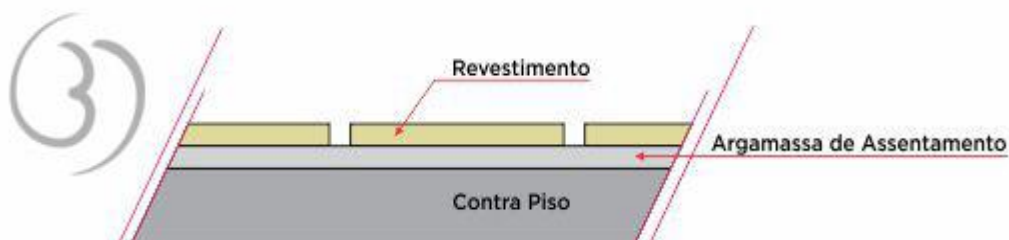
FIGURA 1 – CAMADAS DE EXECUÇÃO: PLACAS CERÂMICAS.

- Regularização (camada base, que tem a função de deixar a superfície nivelada. Conhecida como contrapiso);
- Camada de fixação (camada de argamassa, que tem a capacidade de fixar o revestimento na camada base (contrapiso);
- Camada de acabamento (camada responsável por impermeabilizar e proteger as vedações das ações internas e externa);
- Camada de junta de assentamento (tem a finalidade de dividir um revestimento do outro).

A seguir, a figura 1, mostra um exemplo detalhado de como são divididas as camadas na execução.

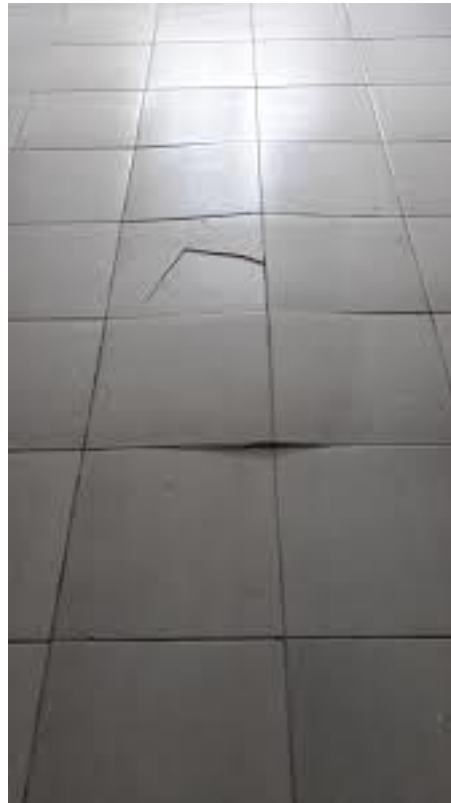
FIGURA 2: DESCOLAMENTO DAS PLACAS CERÂMICAS.

Segundo Rhod (2011) deslocamento das peças ocorre pela perda da aderência causada por falhas ou rupturas das camadas do revestimento ou entre a base e a argamassa. Essa perda é causada devido a ultrapassagem da capacidade de aderência da ligação.

A ocorrência de um som oco na peça e o estufamento dela, são sinais que indicam um possível descolamento, podendo ele, ser de imediato ou não (RHOD, 2011).

A solução dessa patologia nem sempre é possível ser realizada somente no local aparente, pois outras áreas podem ter sido afetadas. Assim, na maioria dos casos é recomendado realizar a extração total dos revestimentos, para realizar uma nova instalação de revestimento (SANTOS, 2019).

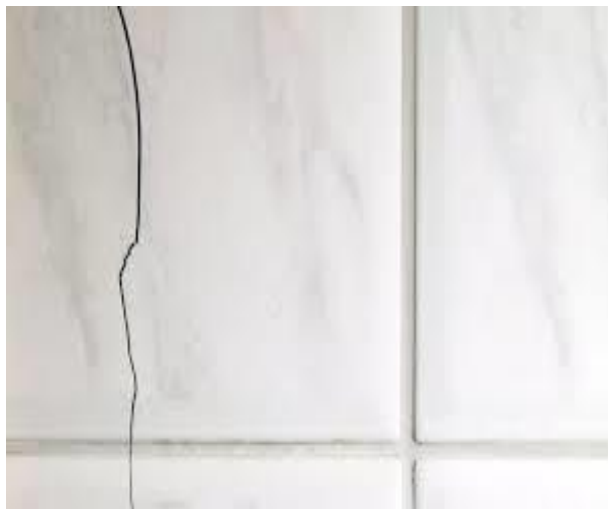
Figura 03: TINCA.

Trincas são rupturas que ocorrem no corpo da placa cerâmica e apresentam e ocorrem devido à ação de esforços que causam sua separação.

As patologias podem ser classificadas em: Fissuras: com aberturas menores de 0,5mm; Trincas: com aberturas maiores que 0,5mm e menores que 1,0mm (NBR 15575, 2013; NBR 9575, 2003).

Segundo Santos (2019), se trata de uma patologia irreparável, com isso o reparo dessa patologia é a troca de todo revestimento.

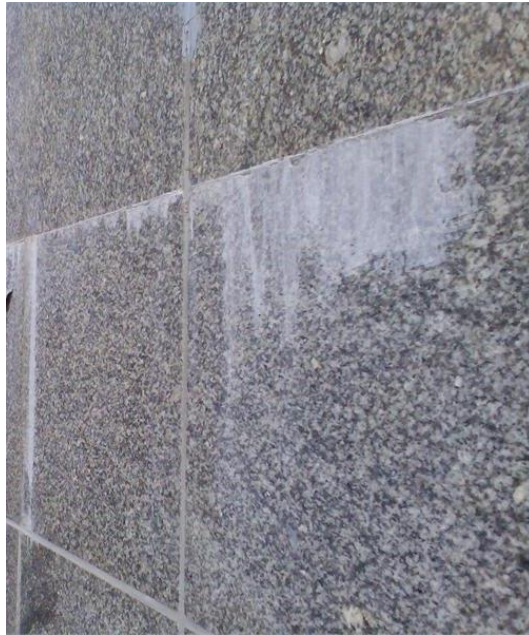
Foto 06: REVESTIMENTO CERÂMICO QUE POSSUI EFLORESCÊNCIA.

Roscoe (2008) aponta que a eflorescência se caracteriza pelo surgimento de formação salina sobre alguma superfície, podendo ter aspecto pulverulento ou forma de crosta duras e insolúveis em água.

Segundo Verduch e Solana (2000) a eflorescência é comumente causada pelo movimento da água através das porosidades existentes nas camadas do sistema de revestimento cerâmico, que transporta, até afloram na superfície, as soluções de sais alcalinos e alcalinos terrosos, que podem ser solúveis ou parcialmente solúveis em água. Os sais, portanto, ficam retidos após a evaporação da água, causando as crostas.

Segundo Barros (2019), para realizar o reparo da eflorescência, deve-se eliminar a umidade presente, realizar a limpeza do local com produtos químicos específicos ou extrair totalmente o revestimento para reparar os danos internos.

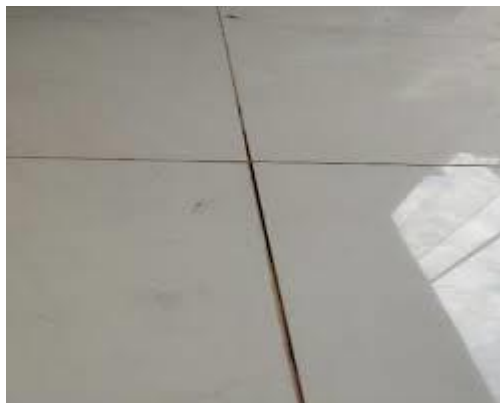
Figura 06: DETERIORAÇÃO DA JUNTA.

A deterioração das juntas, compromete todo o revestimento, interferindo na sua capacidade de absorver deformações, apesar de afetar as argamassas de preenchimento das juntas de assentamento e de movimentação (SANTOS, 2019).

A perda da estanqueidade das juntas pode ocorrer devido a limpeza incorreta e ataques a agentes agressivos do meio ambiente ou de produtos químicos ou material de qualidade inferior (RHOD, 2011)

De acordo com Santos (2019), para solucionar a patologia é necessário remover todo o rejunte deteriorado e substituir por outro.
