**DIAGNÓSTICO DE FRATURAS RADICULARES VERTICAIS ASSOCIADA A**  
**RETENTORES INTRA-RADICULARES:**  
**RELATO DE CASO**

**DIAGNÓSTICO DE FRATURAS RADICULARES VERTICAIS ASSOCIADA A  
RETENTORES INTRA-RADICULARES  
RELATO DE CASO E REVISÃO BIBLIOGRÁFICA**

## 2. RELATO DE CASO CLÍNICO

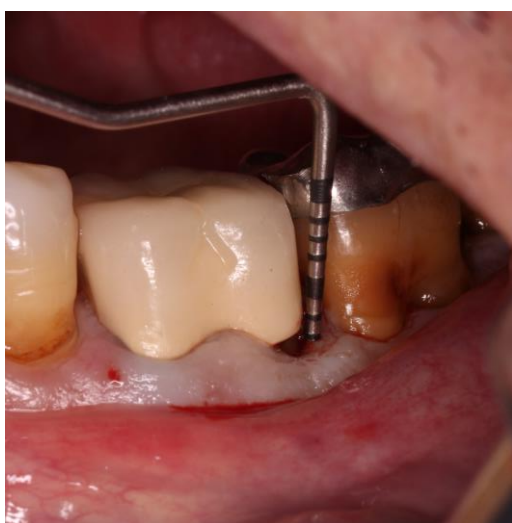
**Figura 1**

Sondagem do elemento 36 da raiz disto vestibular

Paciente do sexo masculino, 78 anos, que compareceu ao atendimento odontológico relatando dor à mastigação no dente 36 e incômodo gengival. No exame clínico foi observada presença de fístula na face vestibular ao nível do dente 36 e bolsa periodontal de 9mm na face distal do mesmo dente (**Figura 1**). Durante a anamnese, o paciente relatou ter realizado tratamento endodôntico e prótese fixa há 5 anos. No exame radiográfico foi confirmado tratamento endodôntico, lesão periapical nas raízes mesial/distal, presença de retentor intra radicular (**Figura 2**). Em seguida, após rastreamento da fístula, ficou definido que sua origem era no terço médio da raiz distal (**Figura 3**). Para auxiliar no diagnóstico, foi solicitado exame tomográfico, no qual ficou evidente desvio do retentor intra radicular na raiz distal, lesão hipodensa na face vestibular no corte coronal (**Figura 4**) e fratura radicular no corte axial (**Figura 5**). Assim, foi realizada exodontia do dente 36 para futura instalação de implante dentário (**Figura 6**).

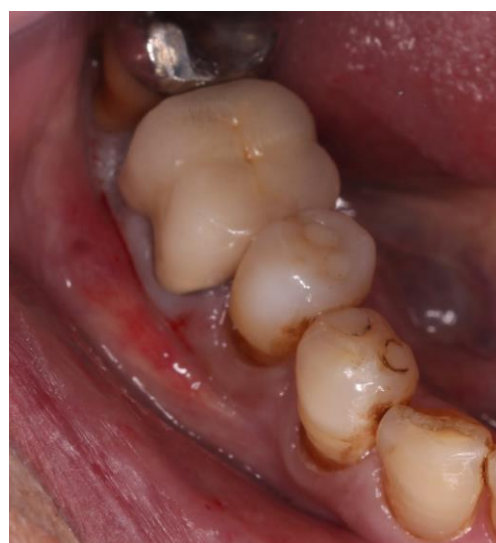
**Figura 1**

Presença de fistula na face vestibular do elemento 36

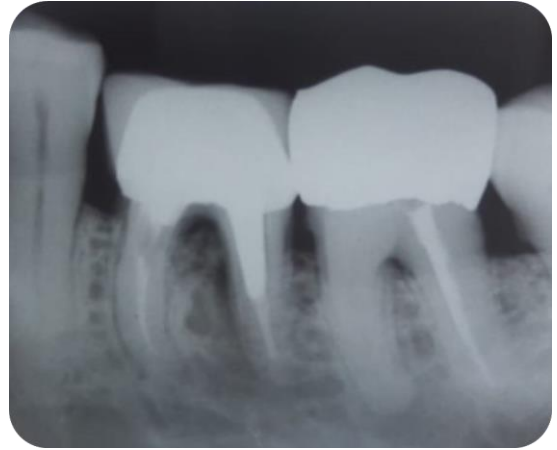
**Figura 2**

Radiografia dos elementos 36 e 37

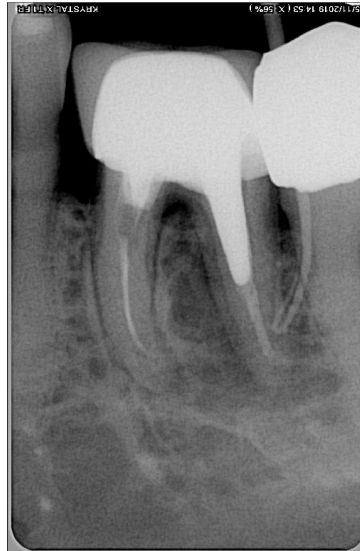
**Figura 3**

Rastreamento de fistula na raiz distal do elemento 36

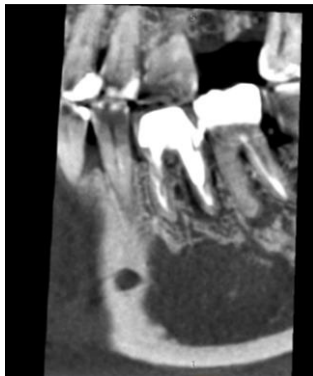
**Figura 4**

Tomografia por vista frontal com presença de lesão hipodensa na raiz distal do elemento 36

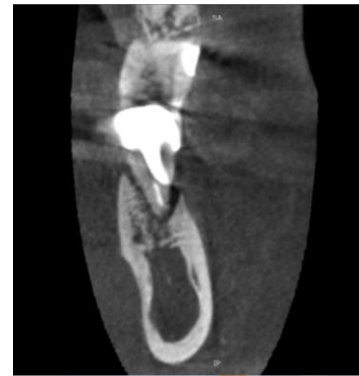
**Figura 4**

Exame tomográfico vista sagital com presença de deslocamento de núcleo e lesão periapical do elemento 36

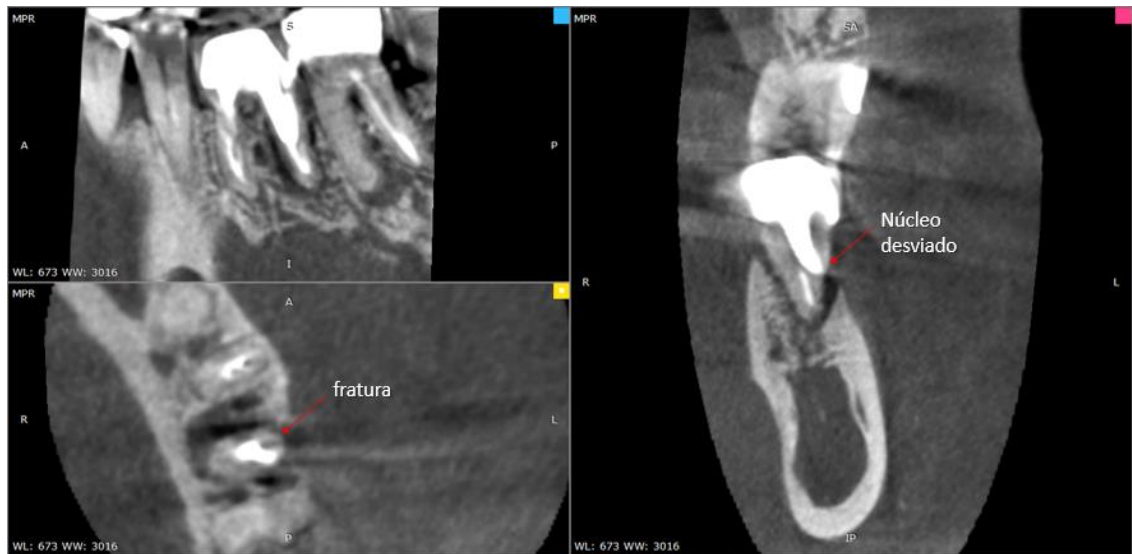
**Figura 5**

Núcleo desviado e fratura radicular do elemento 36

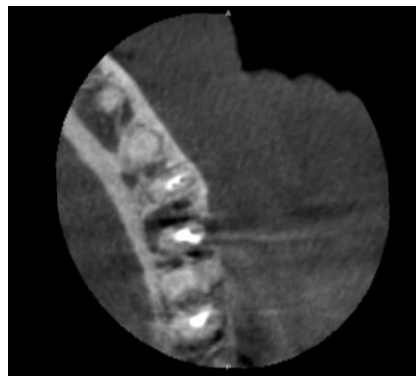
**Figura 5**

Exame tomográfico vista axial com presença de lesão hipodensa circundando raiz distal do elemento 36

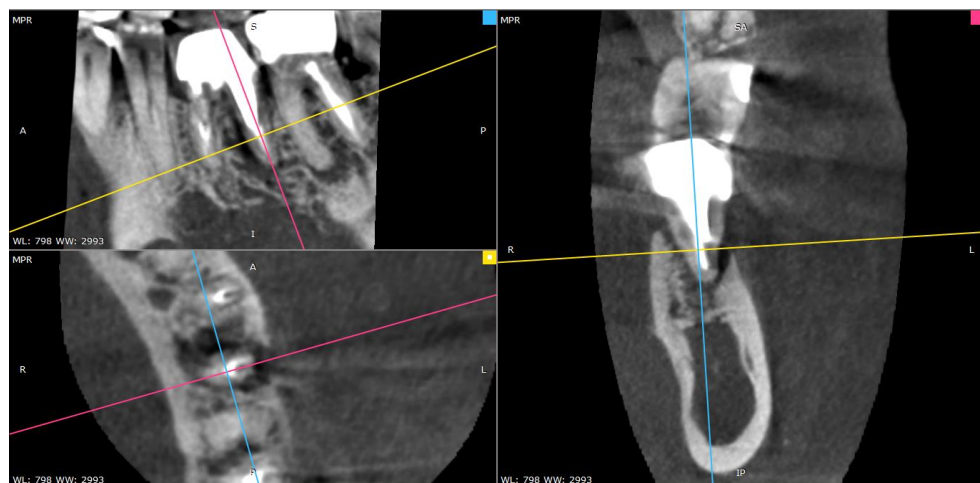
**Figura 5**

Fratura radicular no corte axial, frontal e sagital

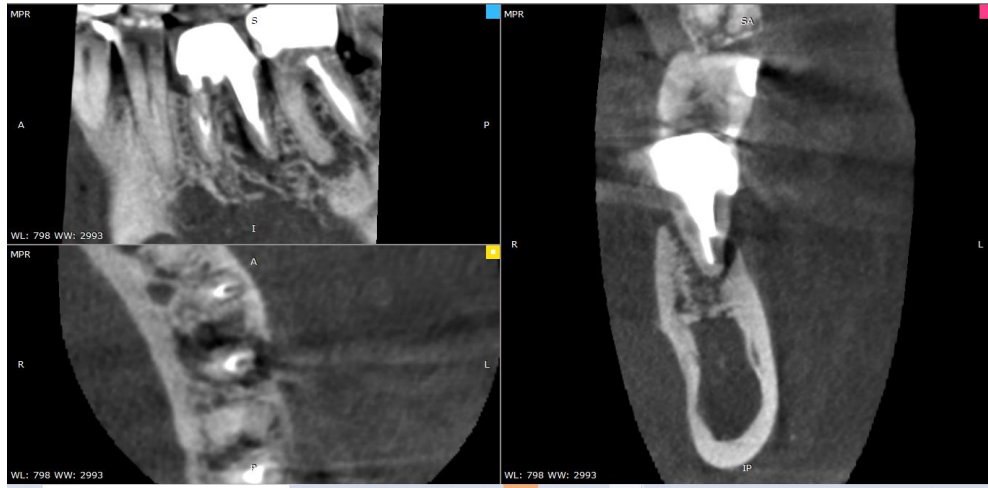
**Figura 5**

Exame tomográfico com o feixe sendo direcionado ao ápice da raiz

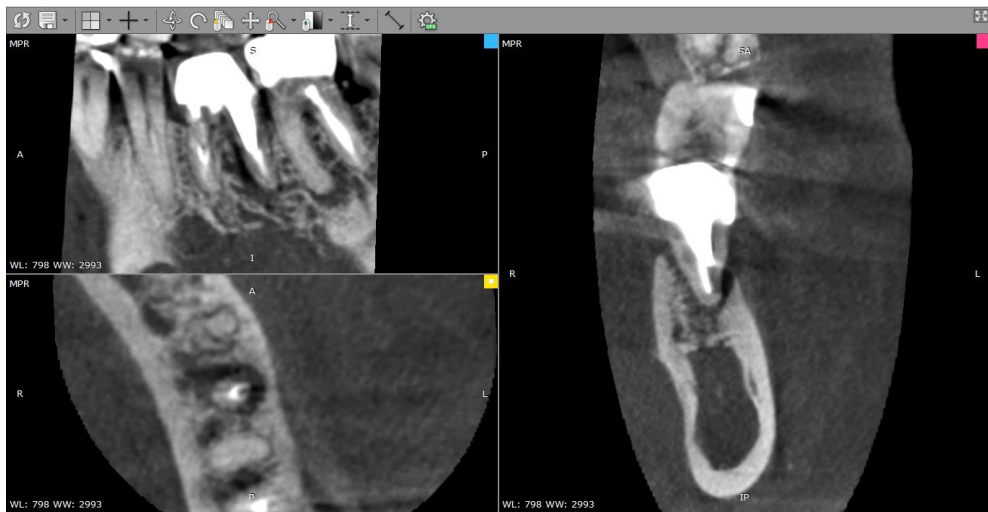
**Figura 5**

Exame tomográfico com o feixe sendo direcionado ao ápice da raiz

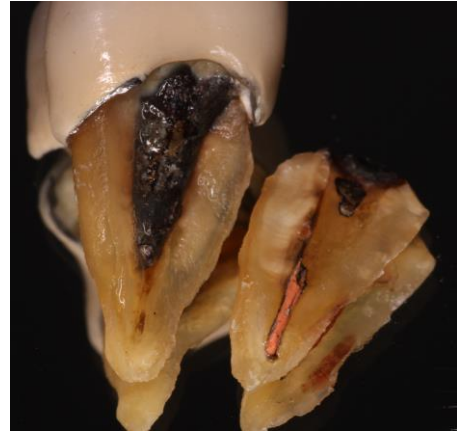
**Figura 6**

Elemento 36 com a raiz distal fragmentada
