UNICESUMAR - CENTRO UNIVERSITÁRIO DE MARINGÁ
CENTRO DE CIÊNCIAS EXATAS TECNOLÓGICAS E AGRÁRIAS
CURSO DE GRADUAÇÃO EM ENGENHARIA CIVIL

PROPOSIÇÃO DE MEDIDAS DE CONTROLE AOS ALAGAMENTOS
RECORRENTES NA CIDADE DE MARINGÁ/PR.

Artigo apresentado ao Curso de Graduação em Engenharia Civil da UNICESUMAR – Centro Universitário de Maringá como requisito parcial para a obtenção do título de Bacharel (a) em Engenharia Civil, sob a orientação do Prof. Me. Thiago Dias Azenha.

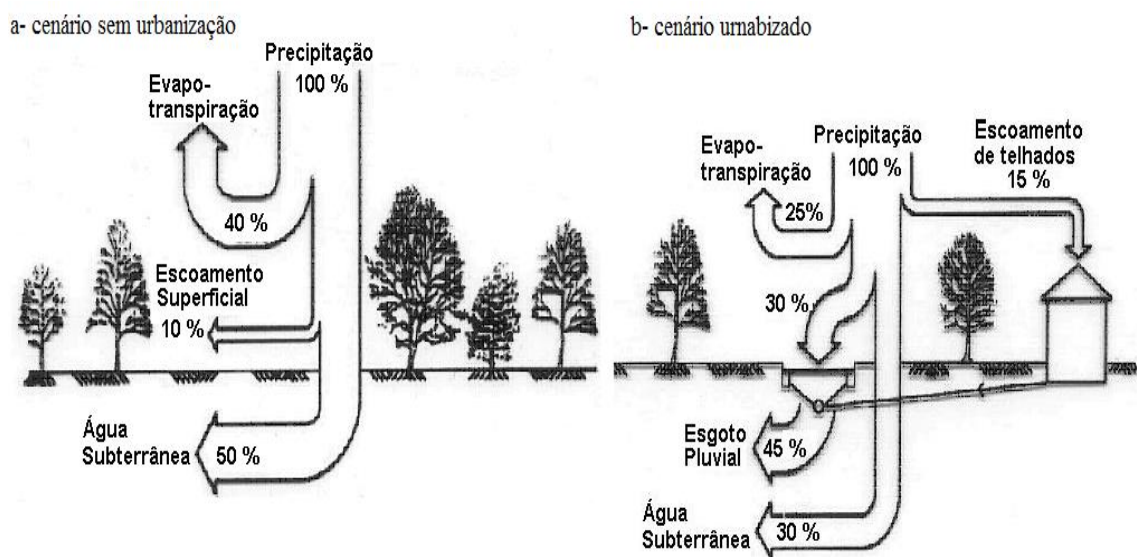
A Figura 1 mostra o efeito da urbanização sobre o ciclo hidrológico, o cenário a demonstra uma situação sem urbanização. Assim dos 100% precipitado: 40% evaporam; 10% viram escoamento superficial; 50% infiltram no solo. Já o cenário b representa uma situação urbanizada, verifica-se que dos 100% precipitado: 25% se perdem por evapotranspiração, devido à redução da cobertura vegetal, observa-se também que dos 75% restantes que chegam até o meio urbano, 45% é coletado pelas redes pluviais; 30% infiltram. Deste modo, percebe-se uma redução de 20% no percentual de infiltração com relação à situação urbanizada.

Figura 1—Efeitos da urbanização no ciclo hidrológico

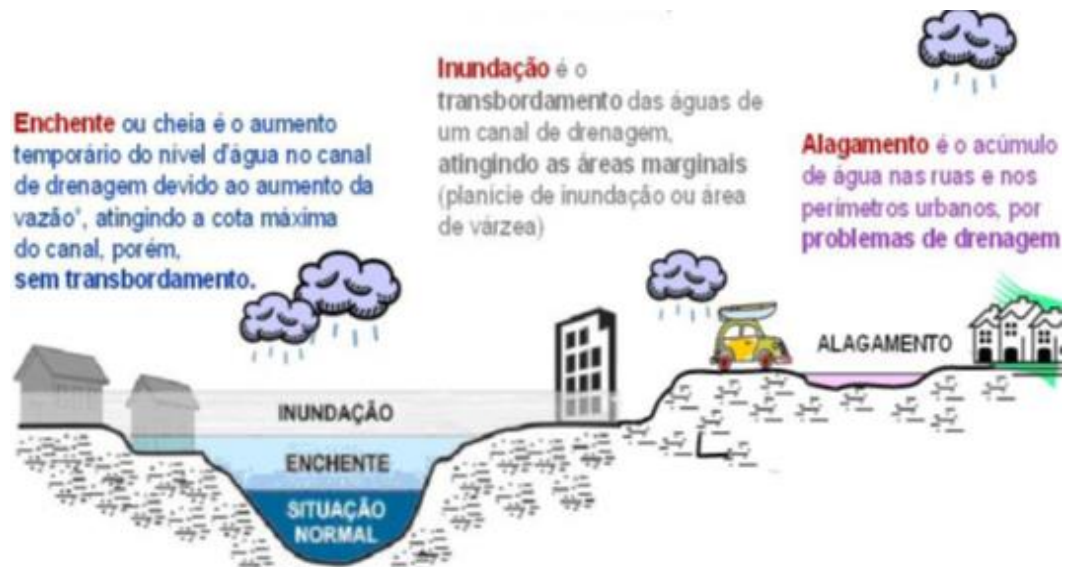
As enchentes (cheias) ocorrem quando uma precipitação intensa causa um aumento de vazão, fazendo com que ocorra um aumento gradativo do nível de água no canal até atingir a cota máxima, mas sem que ocorra o transbordamento. Inundações ocorrem quando as vazões superam a capacidade de descarga do curso d'água, causando o extravasamento da água do canal para áreas marginais. Os alagamentos são ocasionados devido à deficiência no sistema de drenagem urbana das cidades, causando acúmulo de água no perímetro urbano.(BRASIL. MINISTÉRIO DAS CIDADES / INSTITUTO DE PESQUISAS TECNOLÓGICAS – IPT, 2007)

Figura 4- Perfil esquemático de enchente, inundação e alagamento.

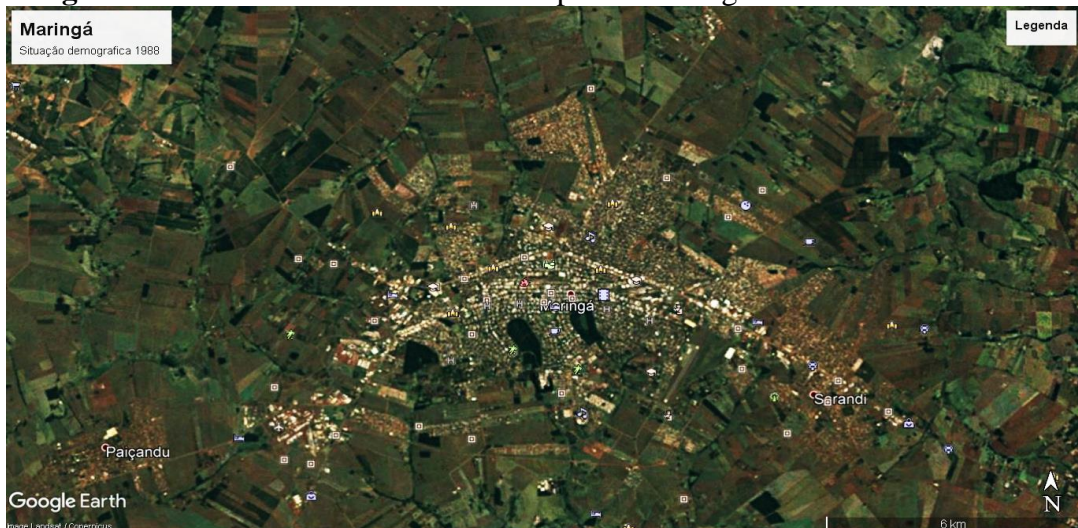
Pode-se verificar nas figuras a seguir, que o parcelamento do solo da cidade de Maringá vai se tornando cada vez mais intenso, resultado do incremento na população urbana. Atualmente devido a crescente valorização os terrenos ficaram menores com as subdivisões dos lotes, com construções que ocupam cerca de 70% da sua área total, impermeabilizando-o quase que por completo, exigindo mais dos sistemas de drenagem do município.

Figura 6- Densidade área urbana município de Maringá 1988

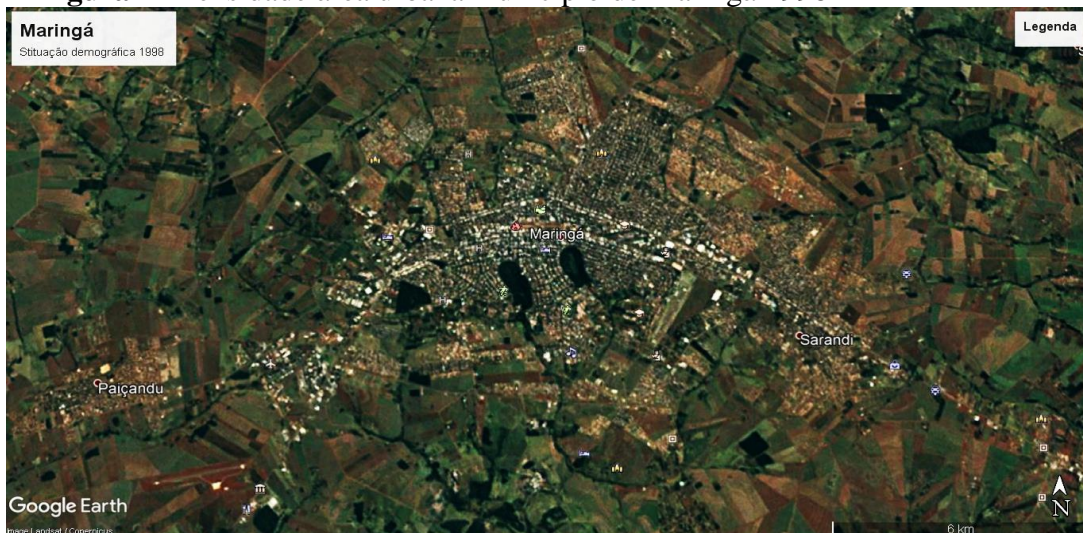
Figura 7- Densidade área urbana município de Maringá 1998

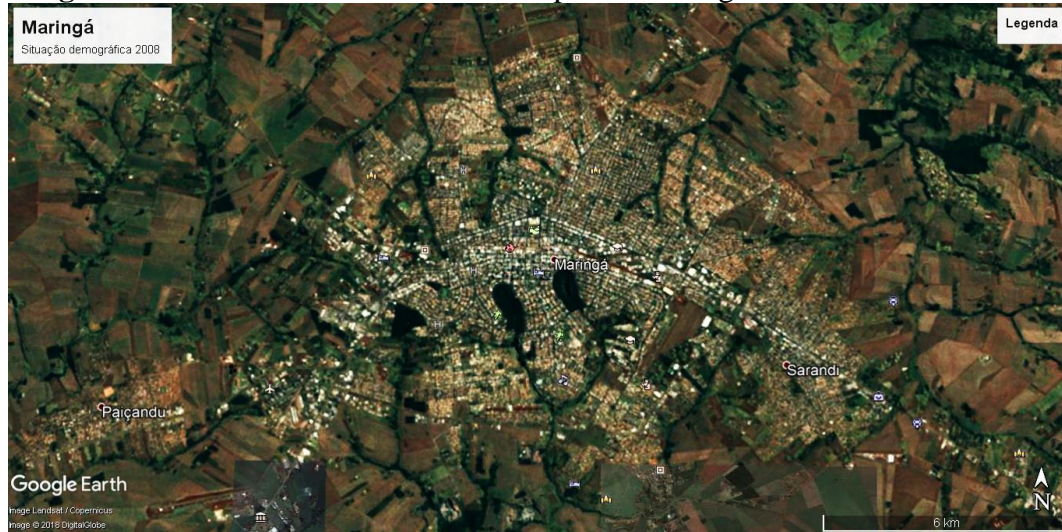
Figura 8- Densidade área urbana município de Maringá 2008

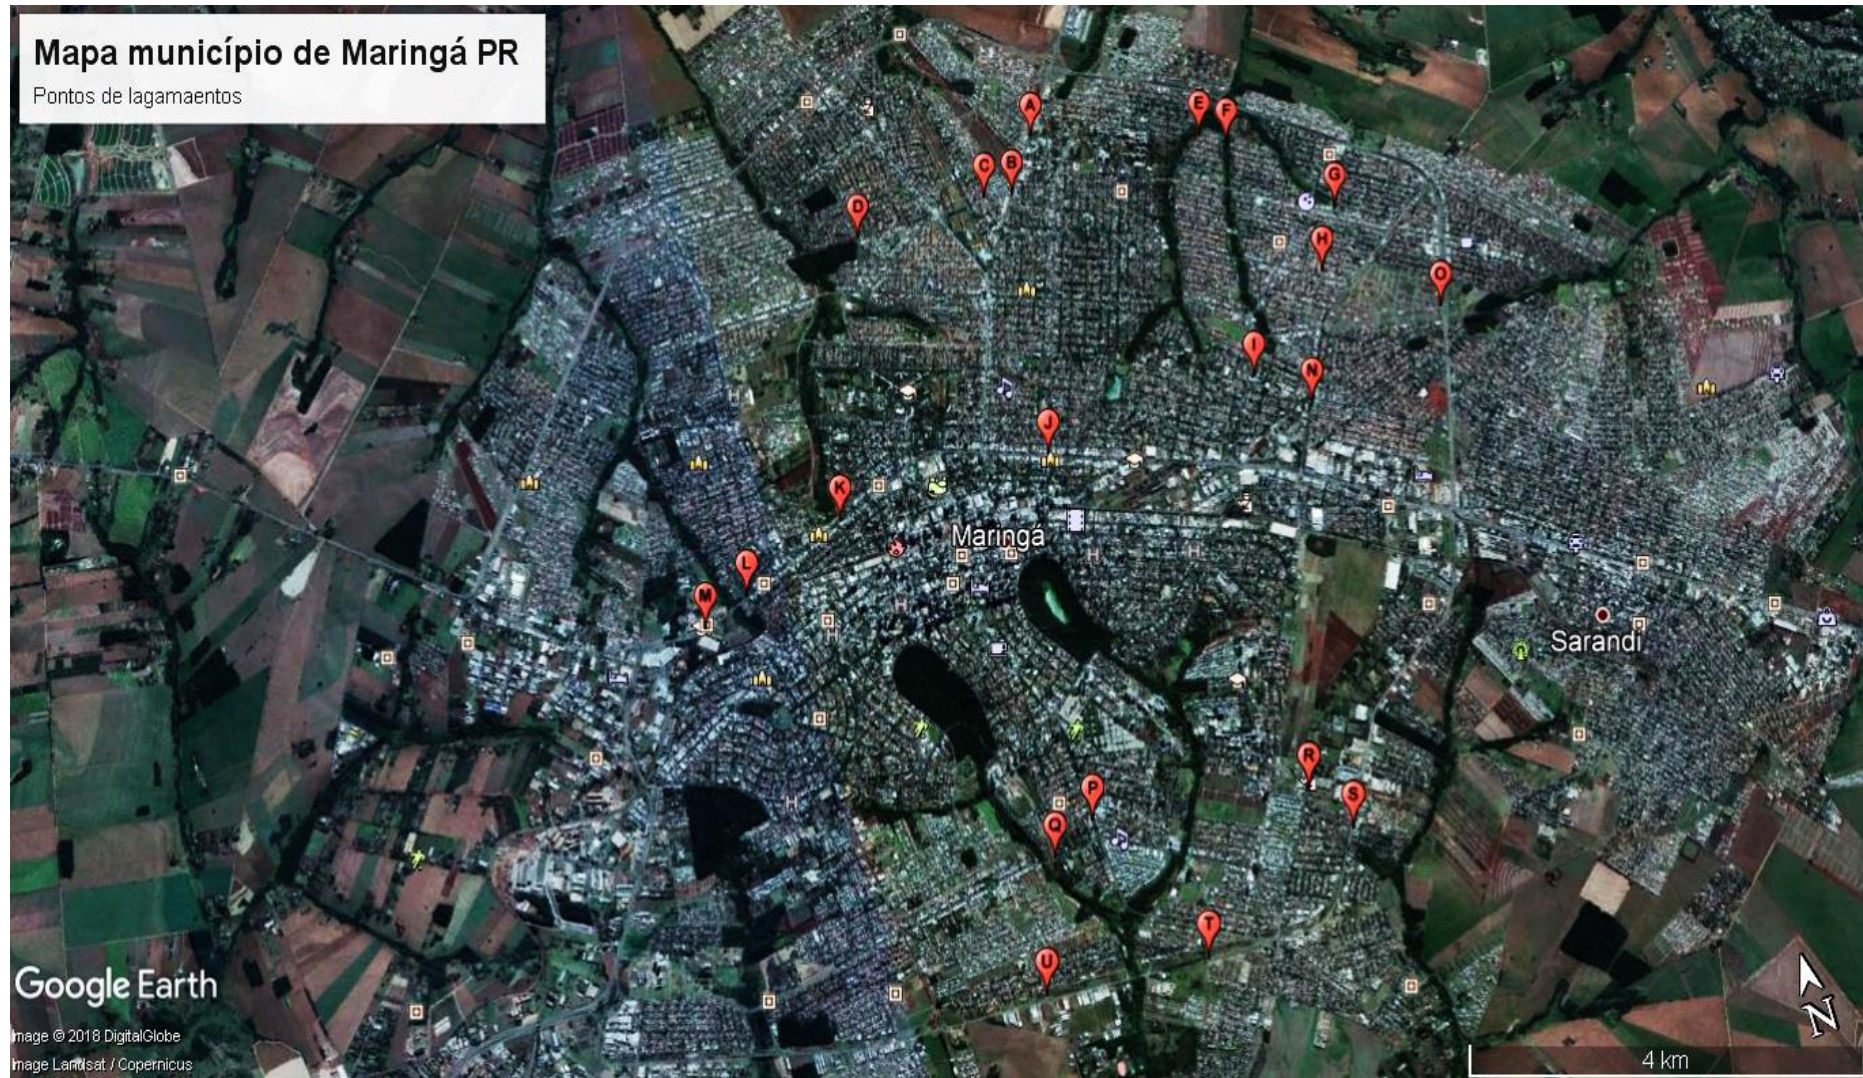
A partir dos dados fornecidos pela Prefeitura municipal de Maringá, pela Secretaria Municipal de Serviços Públicos (SEMUSP) e pela Defesa Civil de Maringá, foi possível elaborar um mapa com os pontos mais recorrentes de alagamento no município.

Figura 10- Pontos de alagamento no município de Maringá

Na Figura 10 e no Quadro 1, é notório que 57% dos pontos de alagamento do município estão localizados, próximo a fundo de vale, Áreas de Proteção Permanente (APP). A Lei Complementar Municipal Nº 888 de 2011, define fundo de vale como “área não

edificável compreendida entre um curso d'água e uma via paisagística” (MARINGÁ, 2011). Isso ocorre principalmente pela forma inadequada com que as áreas de fundo de vale foram urbanizadas ao decorrer dos anos, fazendo com que houvesse um incremento na impermeabilização das áreas urbanas e a diminuição de áreas verdes.

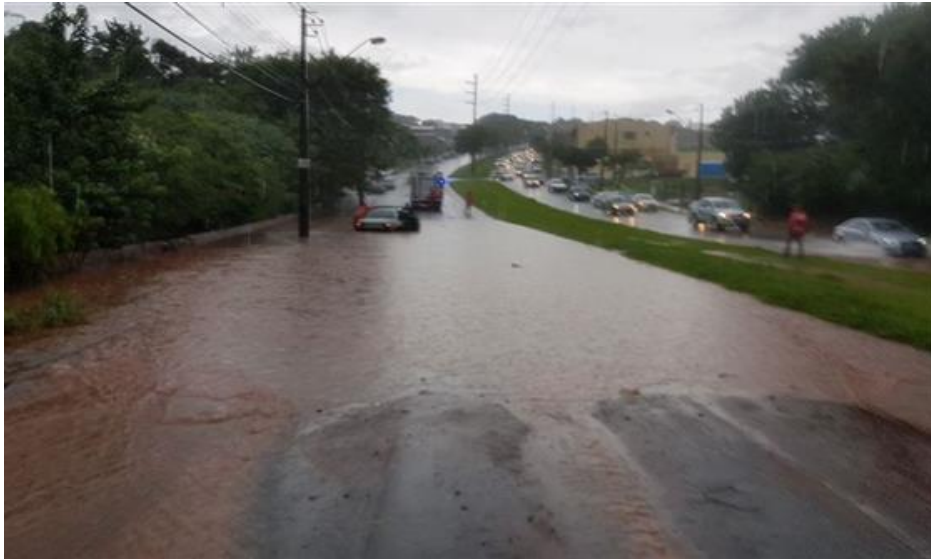
Foto 1 – Ponto de alagamento Av. Arquiteto Nildo Ribeiro

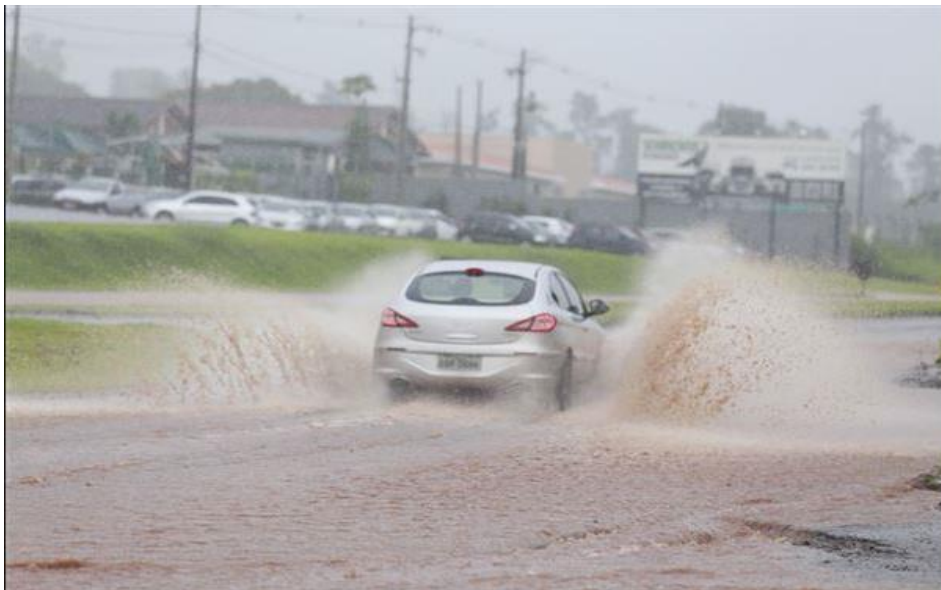
Foto 2 – Ponto de alagamento Av. Pref. Sincler Sambatti

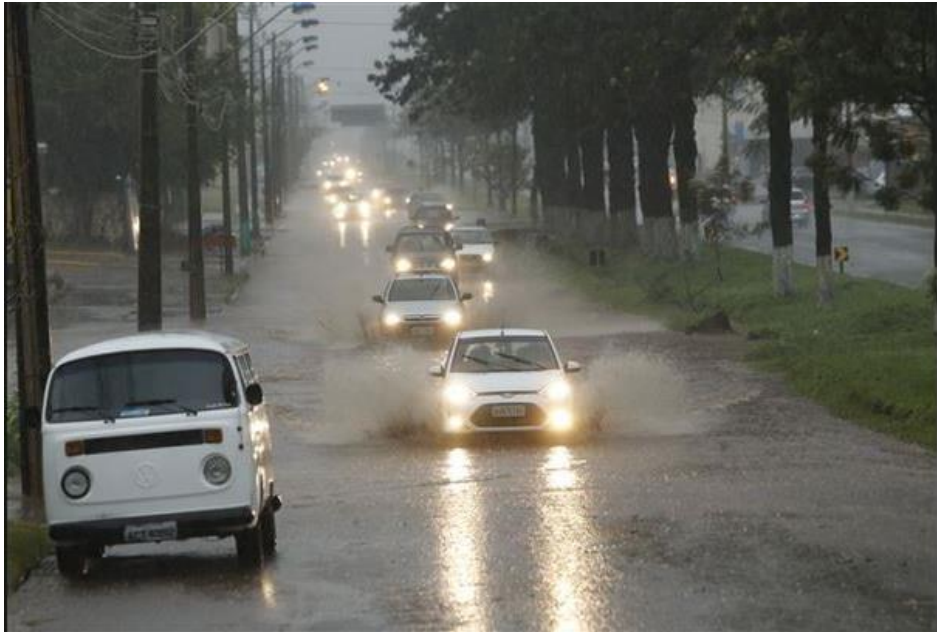
Foto 3 – Ponto de alagamento Av. Morangueira

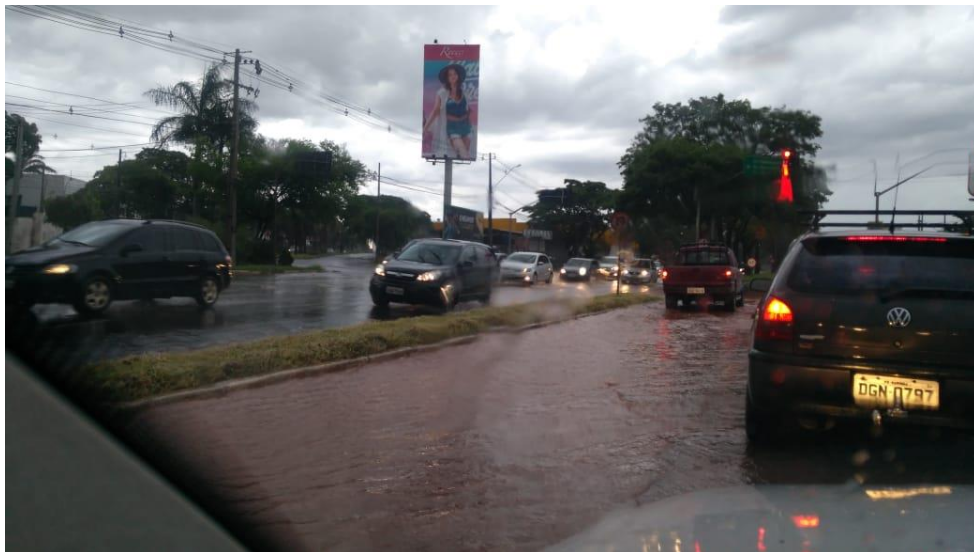
Foto 4– Ponto de alagamento Av. Colombo

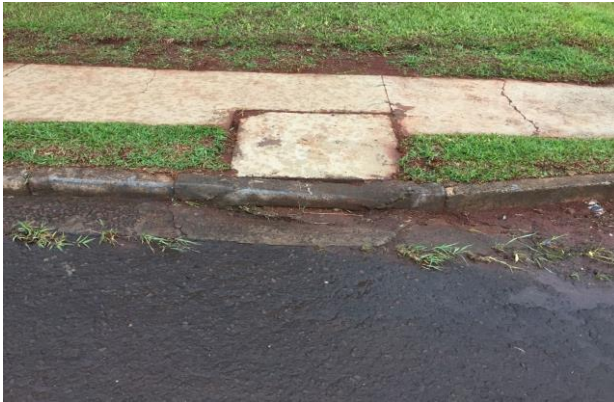
Foto 5– Boca de lobo sem manutenção

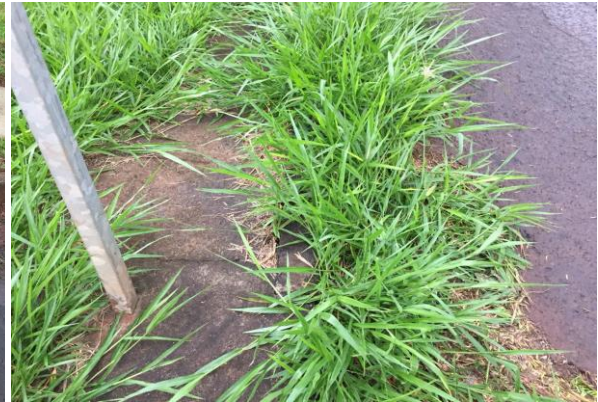
Foto 6- Boca de lobo obstruído por grama

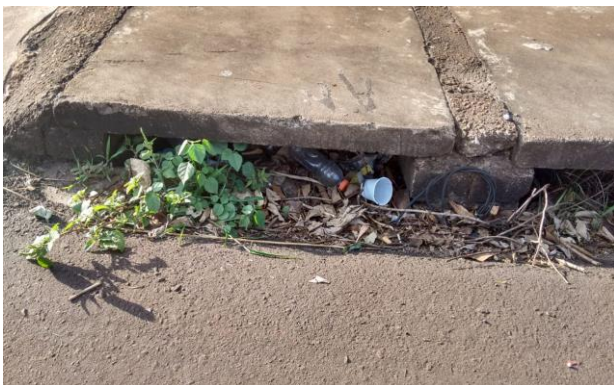
Foto 7– Boca de lobo obstruída por lixo

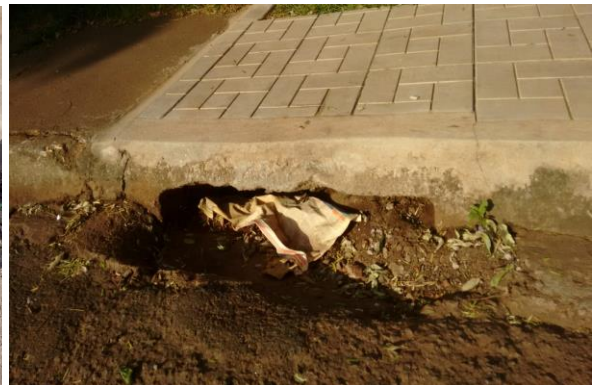
Foto 8- Boca de lobo obstruído por lixo

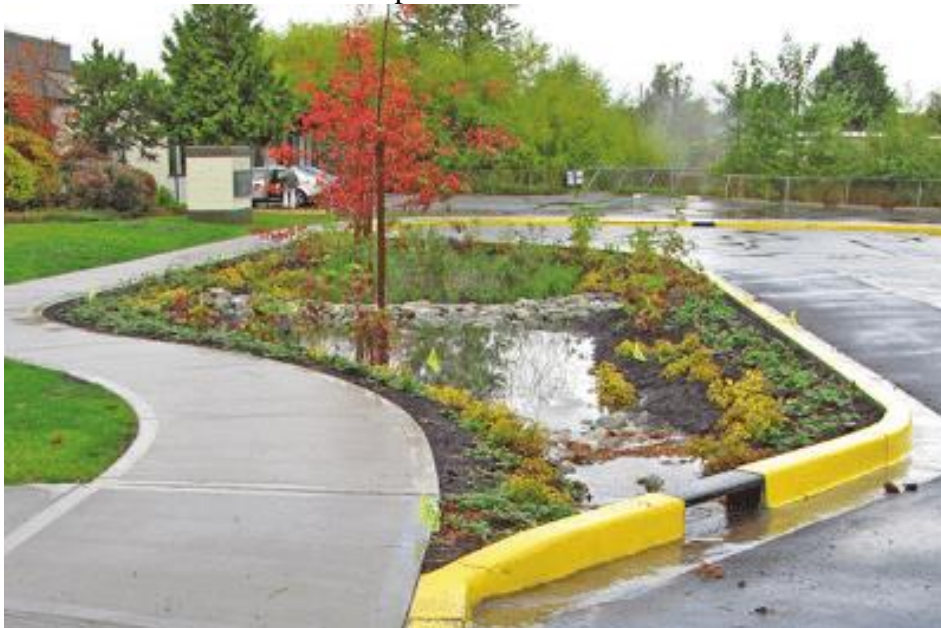
Ainda pouco difundida no Brasil, no entanto, muito utilizada em outros países o Jardim de chuva é uma abordagem sustentável de drenagem, melhorando a infiltração, podendo ser usado nos respectivos lotes, como em áreas urbanas, canteiros e praças, como compensação das áreas impermeáveis.

Foto 9- Jardim de Chuva implementados no Texas Estados unidos
