**PLANEJAMENTO E CONTROLE DE CANTEIRO DE OBRAS:**  
**ESTUDO DE CASO EM UMA OBRA NA CIDADE DE IGUARAÇU - PR**

Artigo apresentado ao curso de graduação em Engenharia Civil da UniCesumar – Centro Universitário de Maringá como requisito parcial para a obtenção do título de bacharel em Engenharia Civil, sob a orientação do Prof. Me. Anderson Sopena Martins.

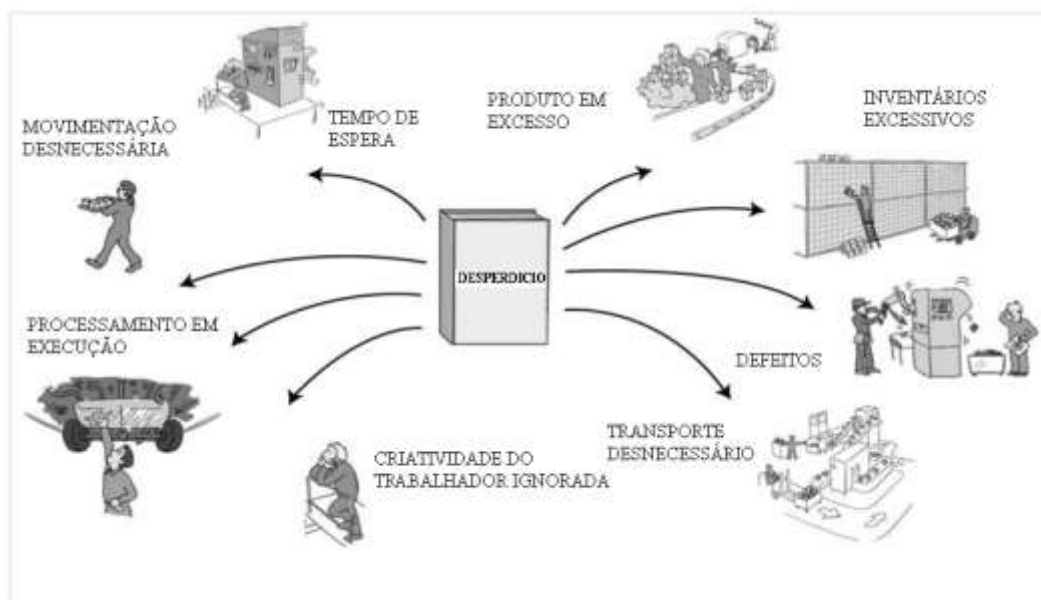
**Figura 2 - As causas do desperdício**

Aragão (2009) afirma que o desperdício não pode ser entendido como o material desprezado, mas sim, como tudo aquilo que é perdido durante a etapa. Desse modo, qualquer emprego de materiais, além do básico para a produção de determinada finalidade é classificado como desperdício independente da origem. Na figura abaixo foi ilustrado alguns dos fatores que geram desperdício.

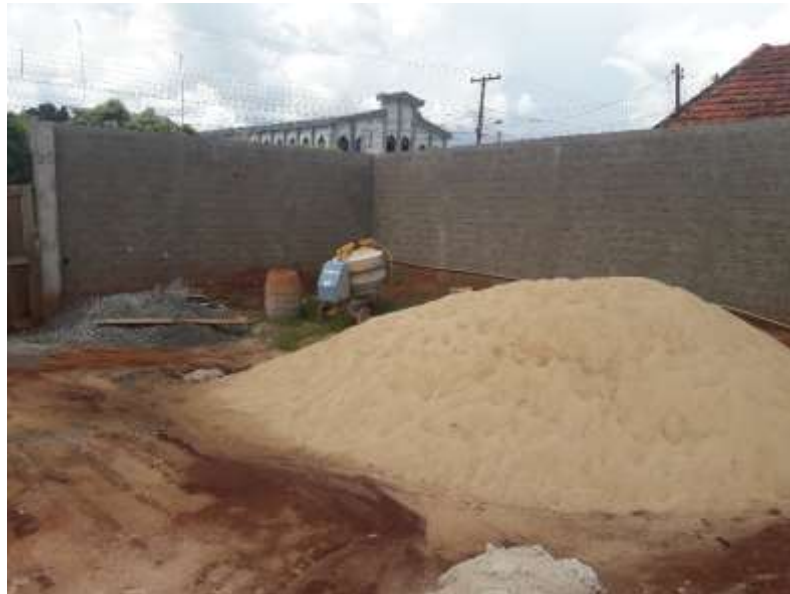
### **Imagem 6 – Armazenamento de areia e brita**

Devido a falta de espaço para manobrar na rua, posteriormente, foi carregado para dentro dos limites por meio de uma pá carregadeira alugada, com um custo extra ao proprietário. De acordo com a imagem 6, podemos analisar o armazenamento de areia e brita no local da obra com irregularidades.

Com a apresentação das dimensões da carreta na primeira viagem, no decorrer da obra, a quantidade de compra para os materiais de transformação foi diminuindo, visando a utilização de um caminhão menor, para poder fazer a manobra no interior do terreno.

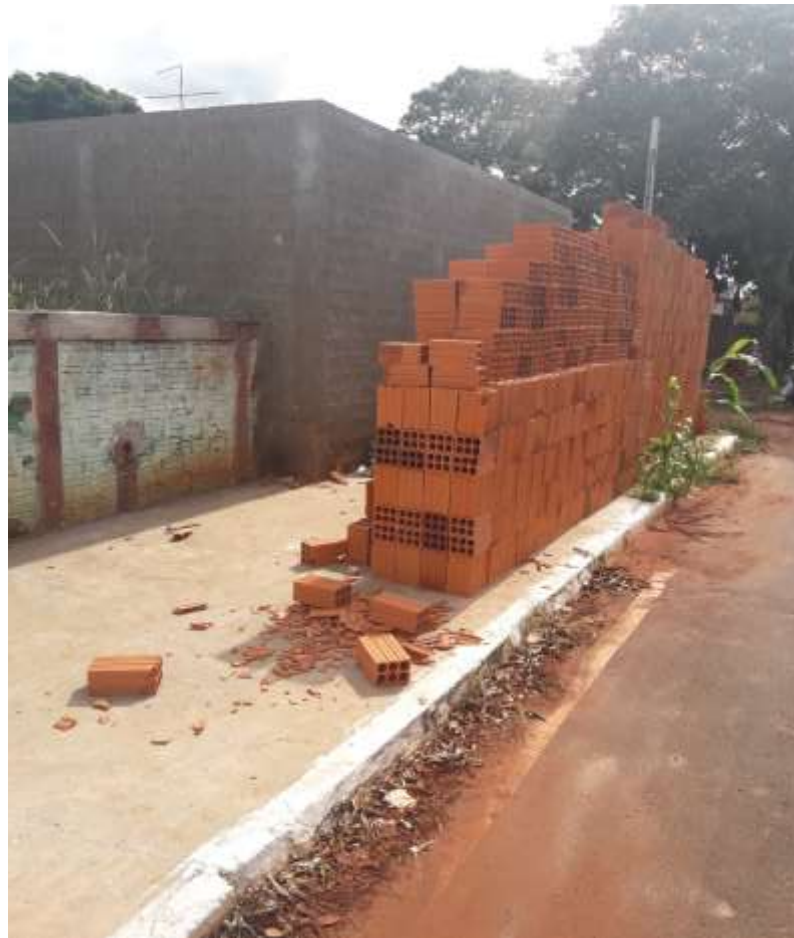
**Imagem 7** – Descarga dos tijolos cerâmicos

Os blocos cerâmicos foram descarregados no passeio público, pois havia chovido naquela manhã e o local estava de difícil acesso, sem contar que o transporte já tinha saído da olaria e não conseguia adiar mais um dia. Na imagem 7, podemos observar a maneira como foram descarregados os tijolos cerâmicos, onde atrapalharam o fluxo de pessoas, pois acabam ocupando metade da largura da calçada.

Dessa maneira, como foram descarregados, os tijolos posteriormente foram transportados para o interior da obra, pelos pedreiros e serventes, utilizando carrinhos de mão, conforme a necessidade de uso. Esse meio de transporte para os tijolos não é o apropriado, pois por ser um veículo pequeno e com as laterais curvadas, isso diminui a capacidade de transporte. Além disso, o fato do próprio funcionário fazer o transporte dos tijolos, acidentes podem acontecer e também a quebra, que gera resíduo e acaba contabilizado como perda.

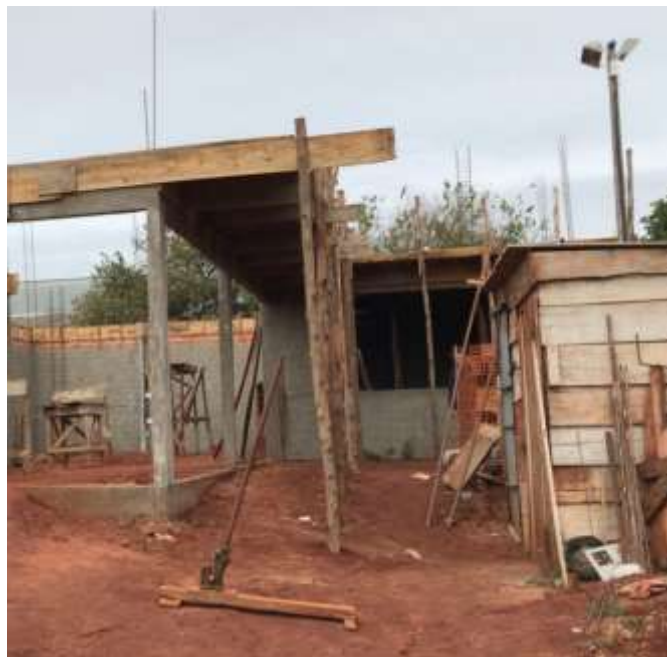
**Imagem 8** - Local de guarda de materiais

Na imagem 8, ainda é possível reparar que após a concretagem de pilares, vigas superiores e laje da suíte, o lugar específico de guarda de materiais ainda era o construído pela equipe de funcionários da obra.

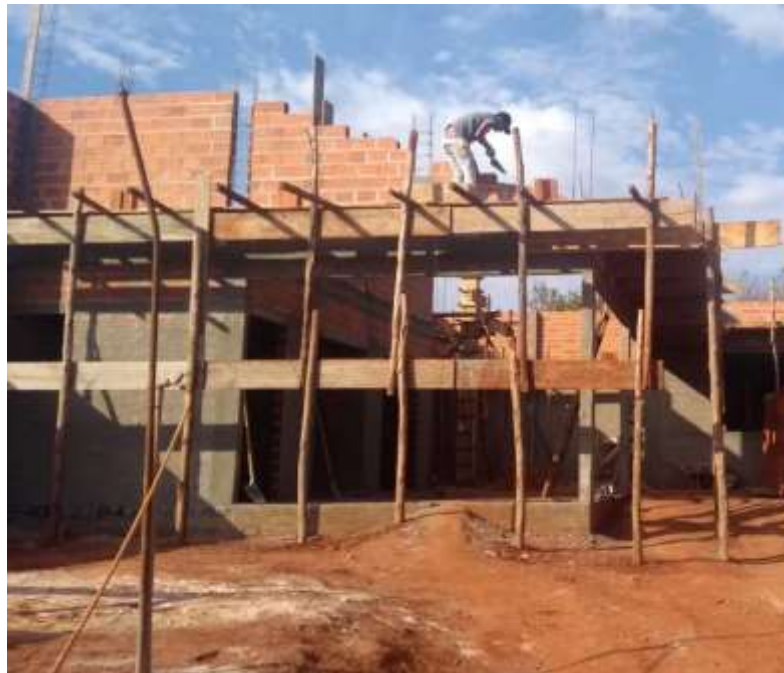
**Imagem 9** – Alvenaria do pé direito duplo e eitão

Por ser uma construção de método convencional, a alvenaria foi executada primeiro, para depois as caixarias serem executadas de maneira sanduíche. Em seguida, o concreto foi feito in loco na central. Neste sentido, o concreto foi transportado pelos funcionários por carriolas até o local do uso. Esse transporte, além de ser transportado em uma distância cansativa para trabalhador ao longo do dia, durante o caminho, por ser um pouco irregular, acabou balançando o carrinho de mão, derramando pela borda.

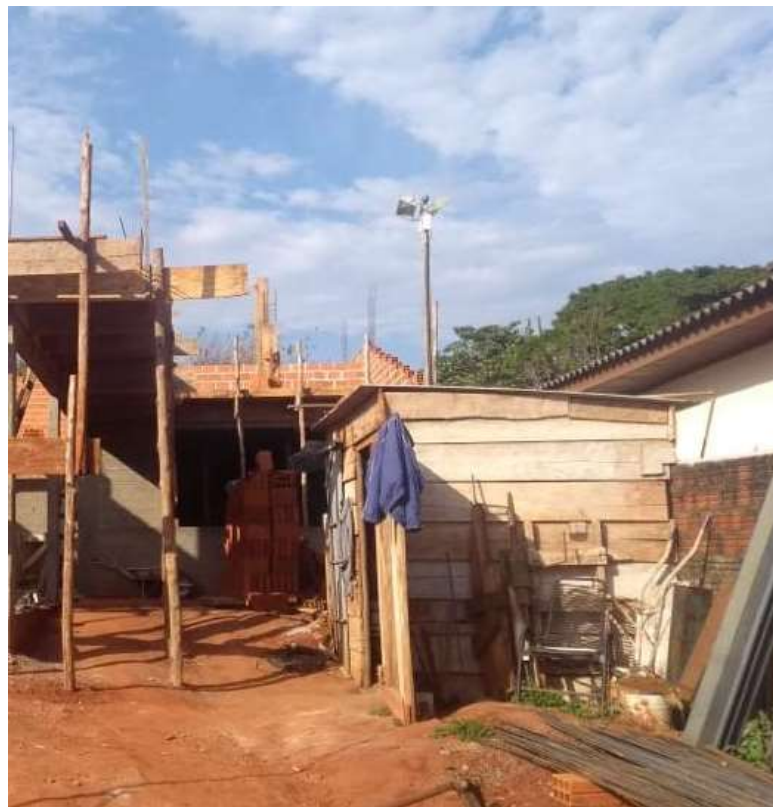
**Imagem 10** – Local de descarga do aço

Na imagem 10, foi possível comprovar que a central de aço nada mais era que as barras colocadas no chão e um mecanismo de corte fixado em uma tábua e no chão. As barras de aço não eram separadas por baias ou etiquetadas, com isso, o trabalhador por meio do seu conhecimento e diferença visual, conseguia diferenciar as bitolas. Além disso, deveriam ter feito um lastro de brita, para depois apoiar as barras e montado os cavaletes de apoio, para a amarração do aço.

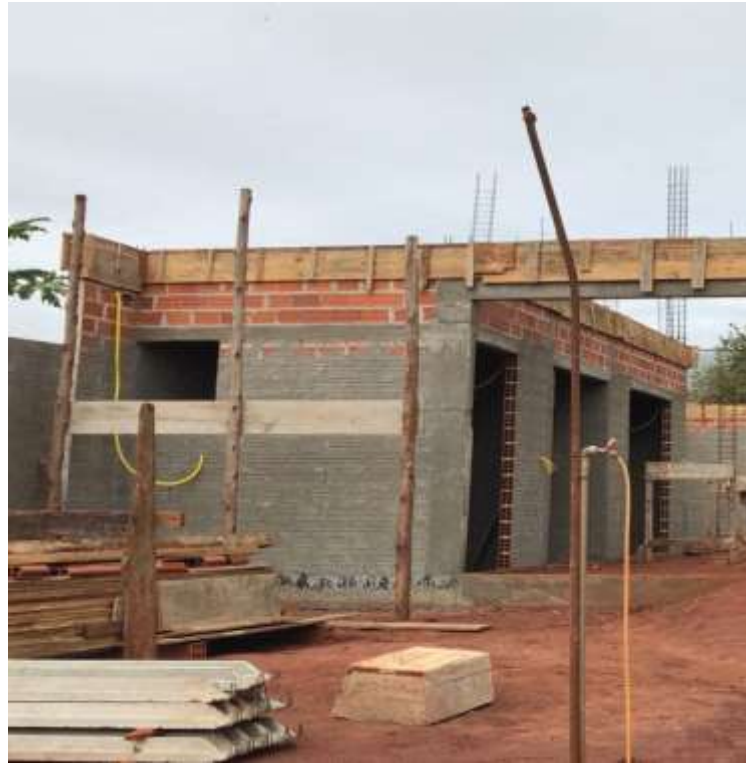
**Imagem 11** – Local de descarga das tábuas para a caixaria

Já nas imagens 11 e 12, a central de caixarias aparentava ser mais um local para a descarga do material, pois as pilhas de madeira foram formadas em dois lugares próximos. Já o corte e a junção dos pedaços, foram feitos em uma bancada de madeira dos próprios funcionários. Assim, foi possível realizar as atividades voltadas para a central de caixarias.

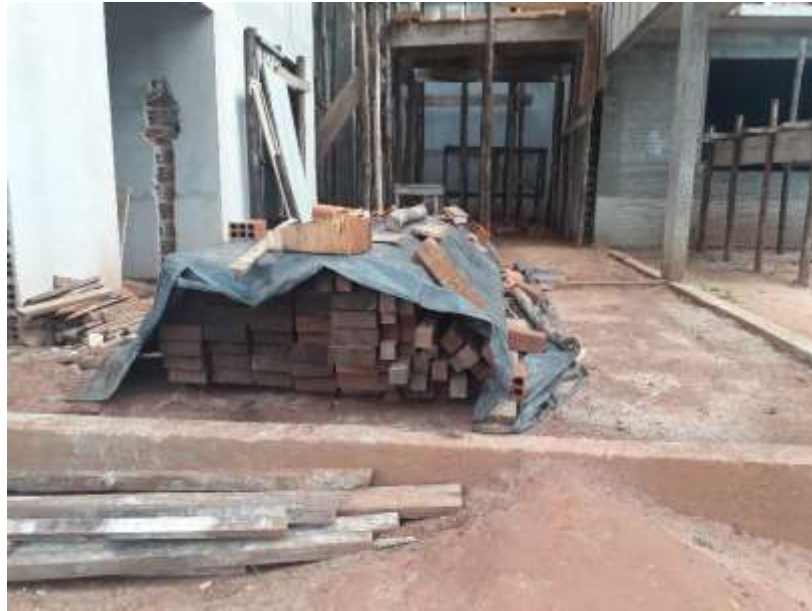
**Imagem 12** – Local de descarga das vigas e caibros

Por meio da imagem 12, podemos analisar a maneira em que as vigas e caibros estão posicionados para a cobertura e como permaneceram no canteiro de obras. Ambas estavam em uma superfície de apoio para não haver contato direto com o solo, e foram cobertos com uma lona plástica, como proteção.

Mas, se analisarmos melhor, a disposição dos caibros não foram empilhados de maneira correta, podendo com o tempo ocasionar o empenamento. Com isso, o desperdício será claro, pois uma peça danificada dessa maneira, afeta a sua função estrutural, e num futuro, causa problemas na cobertura.

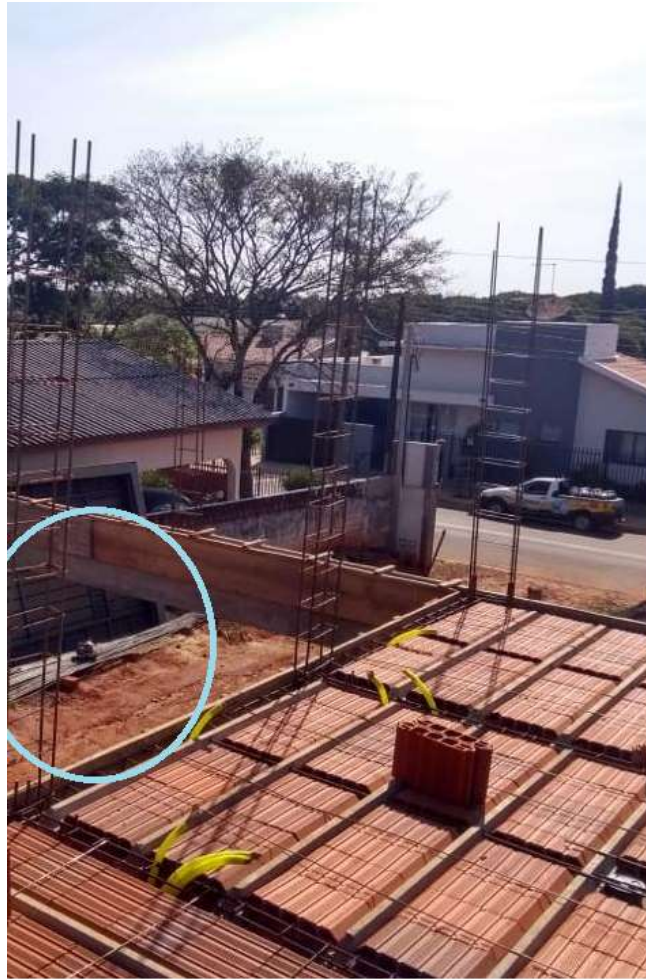
**Imagem 13** – Lajota cerâmica para a laje

Em alguns ambientes, foi efetuada a laje treliçada, que é composta por vigotas de concreto armado, lajota cerâmica especial e uma capa de concreto. A empresa responsável pelos materiais da laje transportou as vigotas, os tijolos cerâmicos e barras de aço para a armadura negativa. Os vergalhões para a armadura negativa, foram guardados na central de corte e dobra de aço, junto com as demais barras. Nas imagens 11 e 13, é notado um pouco sobre os componentes da laje:

Ao fundo, armazenamento do aço

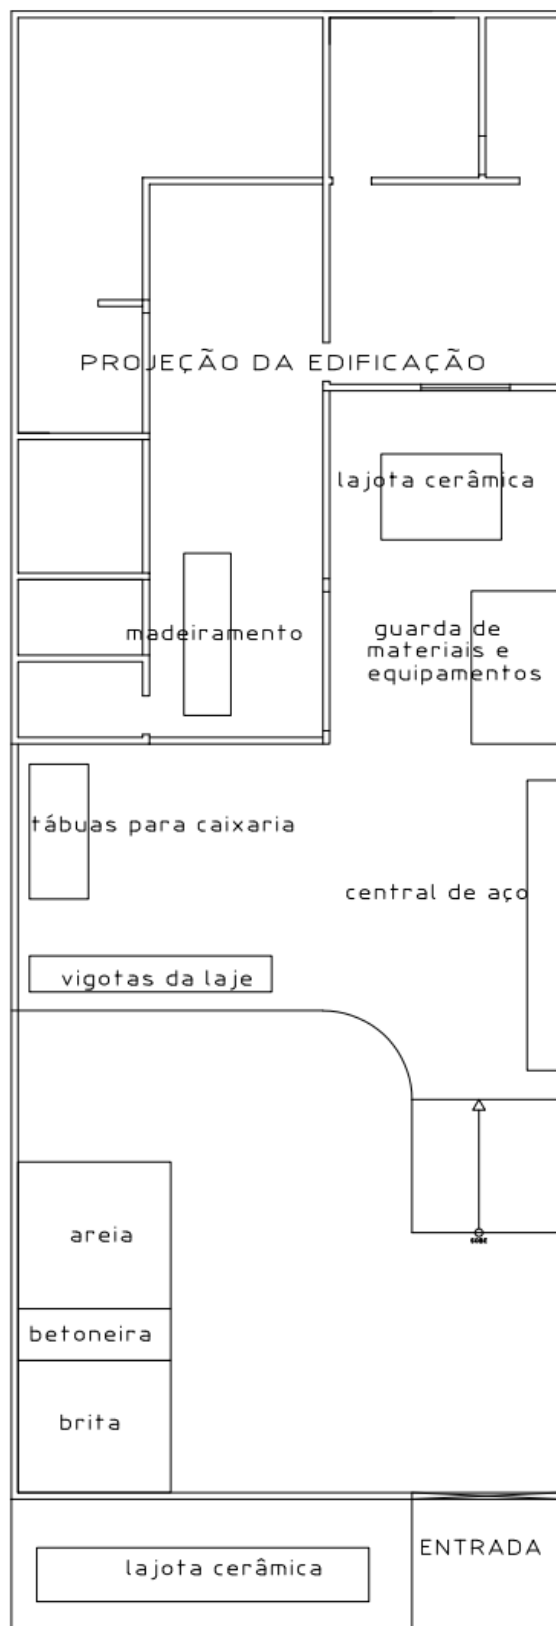
**Imagem 14** - Disposição do canteiro de obras atualmente

Na imagem 14, está disposto em uma planta de locação da obra, o *layout* do canteiro da obra ao decorrer da construção. Com essa planta, foi possível analisar todos os fluxos de materiais que percorreram durante a obra, desde a fundação, até a concretagem da laje. O fluxo de materiais foi grande, pois as dimensões do terreno prejudicaram nesse quesito. Se comparado com edificações, independentemente do porte e conceito, nas maiorias das vezes, a construção compõe no centro do terreno.

Quando a construção é encontrada no centro do terreno, o arranjo físico do canteiro de obra é melhor distribuído ao redor desde as etapas. Com isso, o fluxo acaba melhor, diminuindo o desgaste físico do trabalhador, além de reduzir tempo, gerando um aproveitamento melhor dos materiais e visar um menor desperdício.

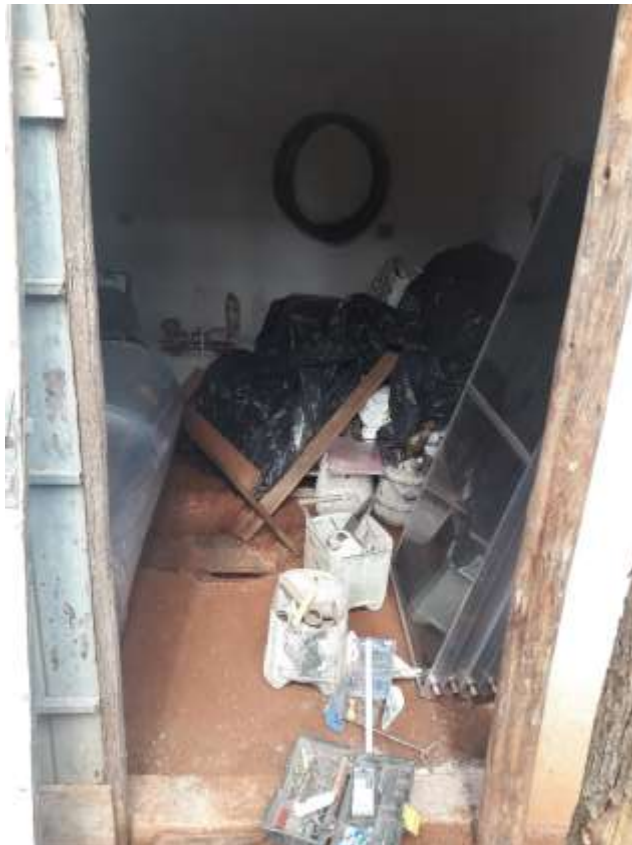
**Imagem 15** – Almoxarifado de materiais atualmente

Nas imagens 15 e 16, observamos que na guarda de ferramentas, não há uma separação correta para as funções, e que estão simplesmente em baldes que já foram utilizados com cimento, podendo sujar e, possivelmente danificar algum equipamento. Já as ferramentas maiores como enxadas e pás, estavam em outra repartição da casa e não no mesmo ambiente que deveriam ficar junto com todas as ferramentas, pois o trabalhador precisa lembrar que estão espalhadas pela obra, gastando tempo e se deslocando além do necessário.

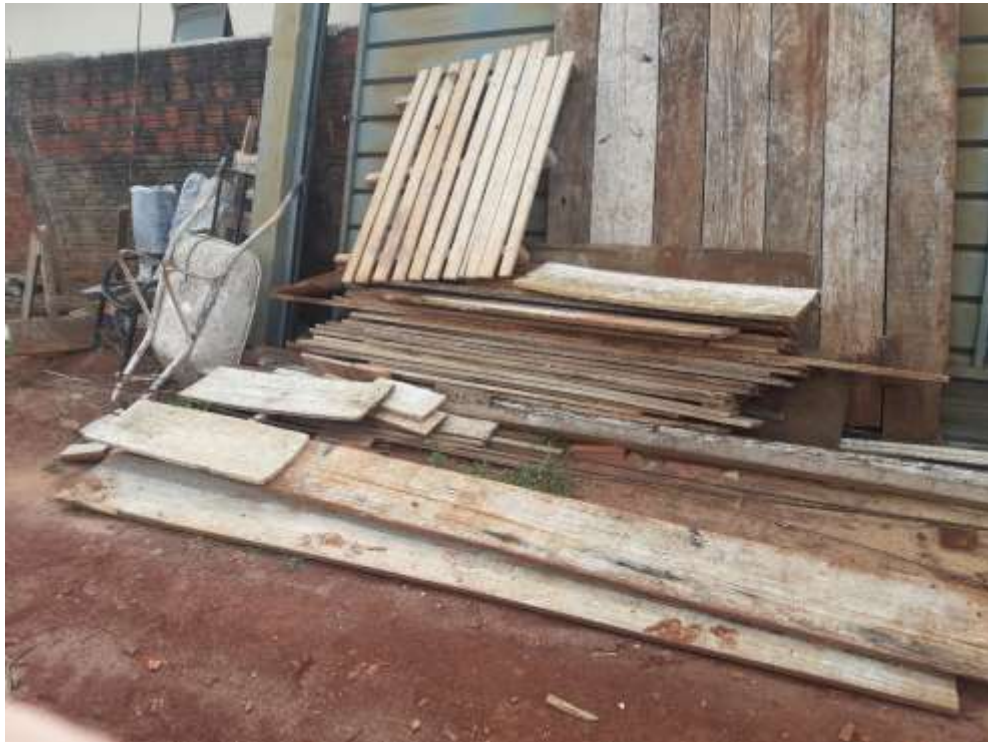
**Imagem 17** – Tábuas empilhadas próximo a obra

Outro fator presente no atual canteiro de obras é a disposição das madeiras, que estão em pontos espalhados pelo canteiro. Visivelmente, em dois locais, há a maior concentração delas, mas o modo que foram empilhadas, não estão de maneira agradável para a obra, gerando uma poluição visual.

que resolva seu problema, e com isso, terá um melhor aproveitamento, porque foram separadas pelos tamanhos.

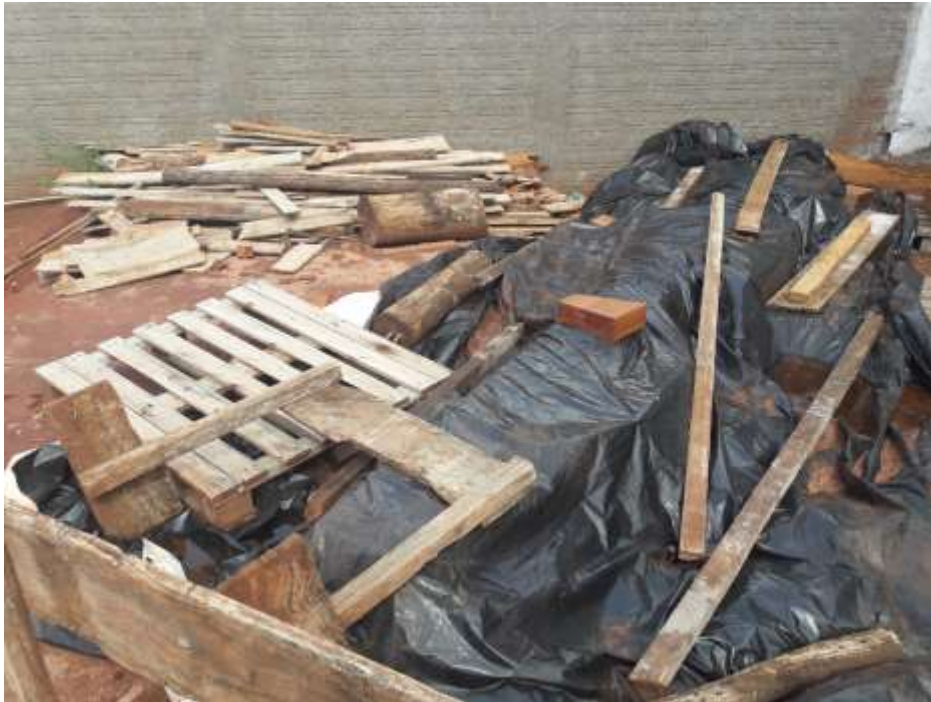
**Imagem 18** – Sobras de madeira espalhados pela obra

Na imagem 18, é mostrada uma desorganização no local das madeiras, que foram amontoadas de qualquer maneira. Com isso, pedaços foram jogados, espalhando e atrapalhando o fluxo, sem contar que não há uma separação nos tamanhos, dificultando a compreensão de cada um.

Com isso, é registrado um maior consumo de materiais, que visam quando o funcionário não encontra um tamanho ideal para o uso. Quando isso acontecer, ele buscará uma peça nova e cortará nas medidas necessárias, gerando uma nova, que após a sua utilização, será descartada. Ao final, o gasto será evidentemente maior, já que o proprietário precisará comprar mais tábuas para as caixarias.

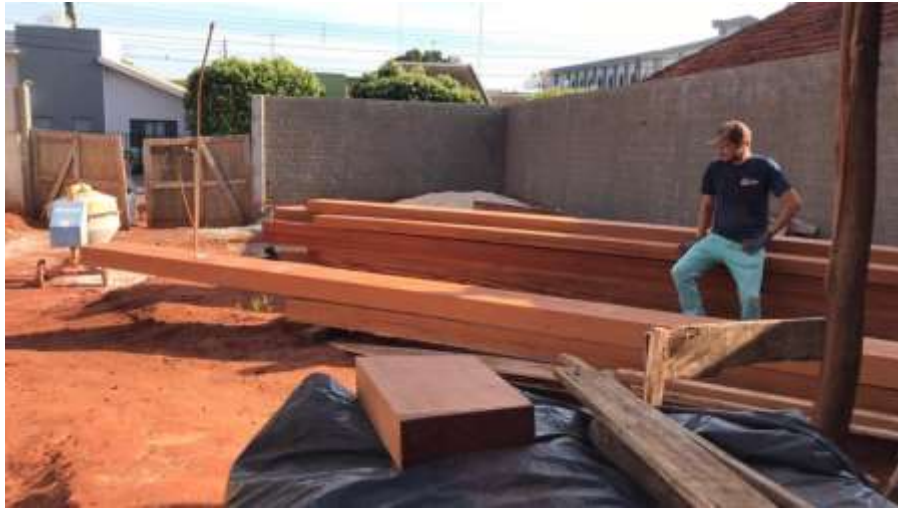
**Imagem 19** – Vigas estruturais em madeira

Dessa maneira, um fato que aconteceu na obra foi o corte das pontas das vigas que foram usadas como madeira aparente. As dimensões são muito maiores que as comerciais, pois foram encomendadas de uma madeireira no estado de Rondônia. Essas vigas precisaram de um caminhão *munck* para serem içadas até o topo. Mas, eram especiais, suas pontas tiveram que ser aparadas em cortes diagonais, para que pudessem ser encaixadas corretamente. Isso acabou gerando uma perda de madeira na obra e não conseguindo reutilizar ou gerar esse desperdício, já que a madeireira apenas entregava com cortes transversais.

Nas imagens a seguir, é possível notar as dimensões das vigas e do seu real porte para utilização além de estrutural, e também arquitetônico, visto que será de vista aparente.

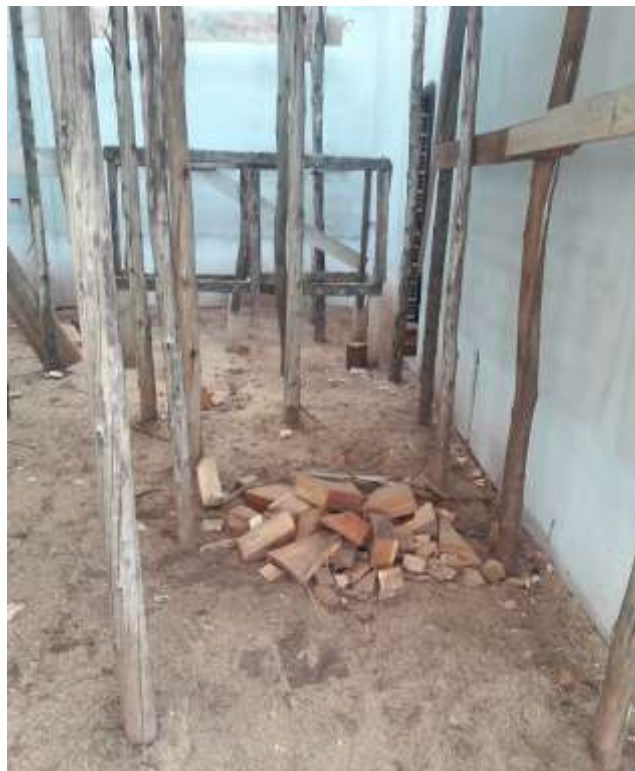
**Imagem 20** – Sobras de madeira espalhados pela obra

Essas vigas ocuparam um grande espaço do canteiro de obra, porém por pouco tempo, pois foram tomadas como atividades críticas, e sua etapa foi executada, realizando os devidos cortes, para proporcionar a menor perda possível.

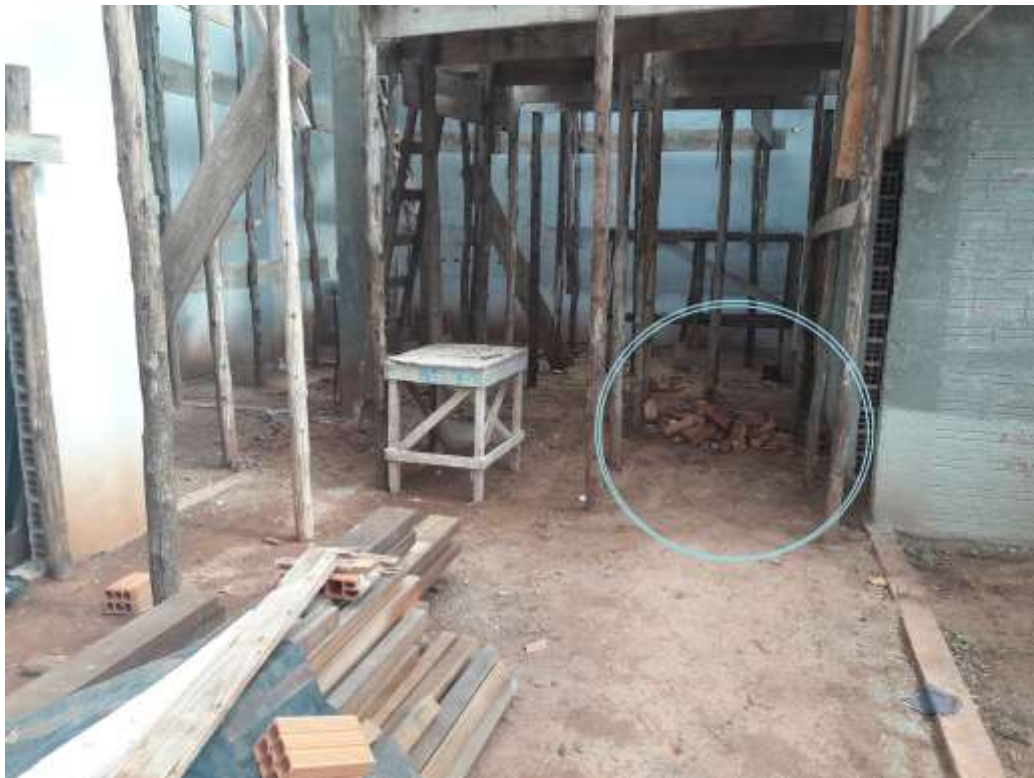
**Imagem 21** – Sobras de madeira espalhados pela obra

Na imagem 21, é comprovado o desperdício na obra. Analisou-se a quantidade de pontas que foram cortadas das vigas, levando em consideração a sua seção transversal de 15cm x 36cm. Essas pontas foram cortadas para fazer os encaixes nas vigas concretadas, para se necessário os cortes na diagonal.

Já que a madeira não fornecia as vigas de acordo com o projeto, pois isso prejudicaria para um próximo corte de outro cliente, o proprietário tinha o conhecimento que esse desperdício seria inevitável, e com isso, os pedaços que foram cortados senão fossem utilizados, seriam descartados, já que as dimensões não são compatíveis com as utilizadas na cobertura.
