UNICESUMAR - CENTRO UNIVERSITÁRIO DE MARINGÁ
CENTRO DE CIÊNCIAS EXATAS TECNOLÓGICAS E AGRÁRIAS
CURSO DE GRADUAÇÃO EM ENGENHARIA CIVIL

VIABILIDADE DE RECUPERAÇÃO DE PATOLOGIAS: ESTUDO DE CASO

Artigo apresentado ao Curso de Graduação em Engenharia Civil da UNICESUMAR – Centro Universitário de Maringá como requisito parcial para a obtenção do título de Bacharel em Engenharia Civil, sob a orientação do Prof. Especialista Anderson Rodrigues.

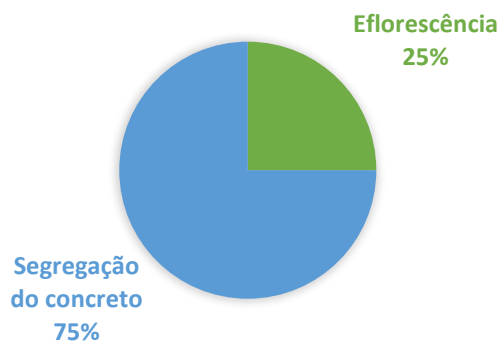
Gráfico 2 – Diagnóstico de manifestações patológicas analisadas

Os resultados obtidos, em sua maioria, classificam-se como vazios de concretagem causados por segregação do concreto durante a execução das peças de concreto armado. Por consequência da armadura exposta pelos vazios de concretagem, houve ação por oxidação das armaduras nas ocorrências. Para finalidade de demonstração, os resultados obtidos estão expostos no Gráfico 2.
