**MANIFESTAÇÕES PATOLÓGICAS EM PONTES DE CONCRETO ARMADO:
ESTUDO DE CASO REFERENTE À PONTE RIO BARIGUI**

CURITIBA– PR

Imagem 1 - Ponte sobre o Rio Barigui – BR 476, Km 147,3.

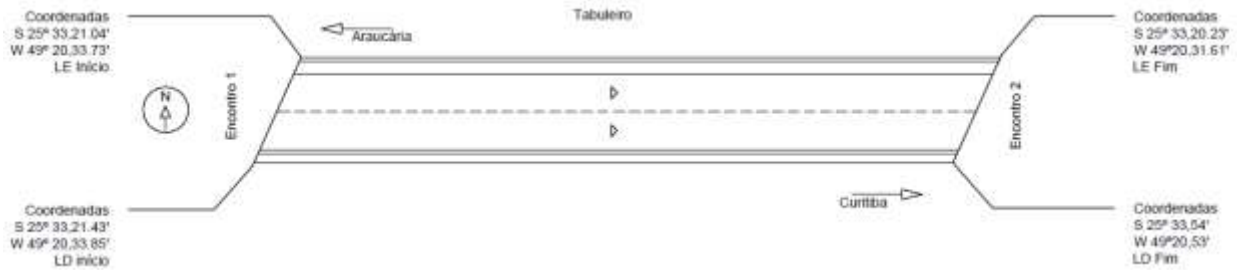
Figura 1 – Croqui tabuleiro Ponte Sobre o Rio Barigui

A estrutura evidencia manifestações patológicas em diversos locais, sendo encontradas principalmente nas vigas longarinas e no tabuleiro, o que possibilita evidenciar armaduras com falta de cobertura, assim como áreas com concreto desagregado. O mapeamento dessas patologias pode ser constatado a seguir, assim como as demais anomalias encontradas na estrutura, por meio do relatório fotográfico, com as figuras dispostas. Nele são apontadas as localizações exatas de onde o dano foi encontrado.

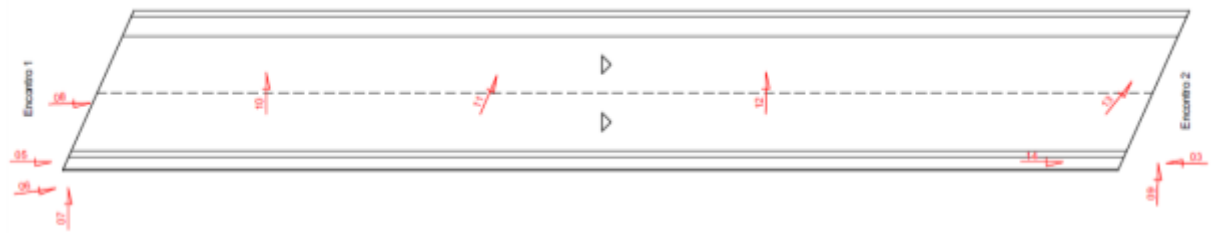
Figura 2 - Croqui superior Ponte Sobre o Rio Barigui

As respectivas anomalias, localizadas na parte superior da estrutura, englobam fissuras, nicho de concretagem, falta de junta de dilatação, ferrugem no guarda-corpo, deslocamento de concreto na barreira, dentre outras.

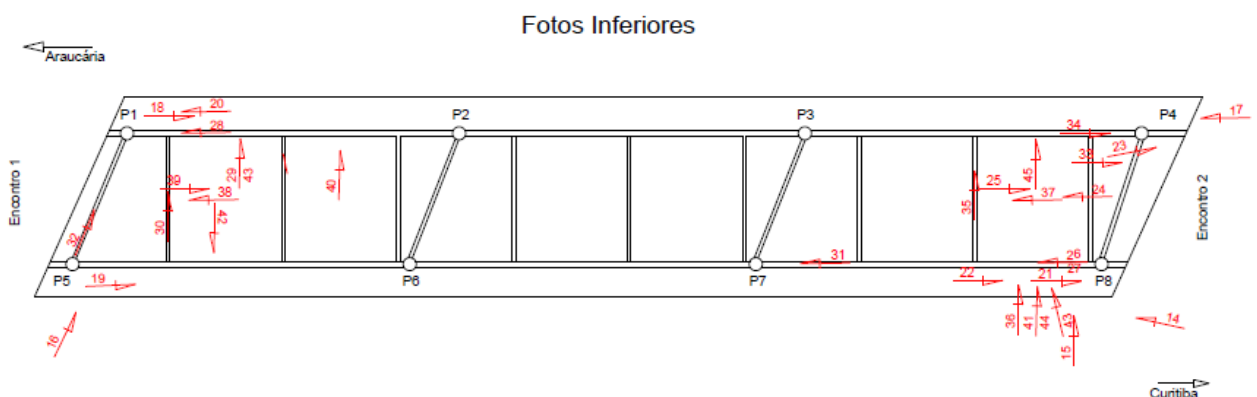
Figura 3 - Croqui inferior Ponte Sobre o Rio Barigui

Por conseguinte, foi dado início à inspeção da parte inferior da obra, sendo localizadas patologias como: mancha de fogo, armaduras sem cobertura, armaduras expostas, erosões próximas aos encontros da estrutura, pontos com infiltração de umidade e lixiviação. Diante disso, para uma melhor visualização, será apresentado um croqui fotográfico das anomalias localizadas na obra, sendo apontadas as localizações exatas de onde o dano foi encontrado.

Conforme a figura abaixo, observa-se numerações e setas com o objetivo de indicar os danos existentes de maneira ilustrativa, tal como nas imagens superiores, proporcionando uma melhor concepção dos danos. Ressalta-se que a inspeção visual foi realizada entre os pontos P1 a P2, P5 a P6, P3 a P4 e, por fim, nos pontos P7 a P8, visto que, nos intervalos dos pontos P2 a P3 e P6 a P7, são encontradas as delimitações do curso de água. Desse modo, para o levantamento das patologias existentes nesta seção, seriam necessários recursos de navegação, e a falta impossibilitou o levantamento das patologias existentes na região.
