**AVALIAÇÃO DA INFLUÊNCIA DAS CARACTERÍSTICAS DO SOLO
PARA OCORRÊNCIA DE PROCESSOS EROSIVOS NO NORTE E
NOROESTE DO PARANÁ**

Artigo apresentado ao curso de graduação em Engenharia Ambiental e Sanitária da UniCesumar – Centro Universitário de Maringá como requisito parcial para a obtenção do título de bacharel(a) em engenharia ambiental e sanitária, sob a orientação do Prof. Me. THIAGO DIAS AZENHA.

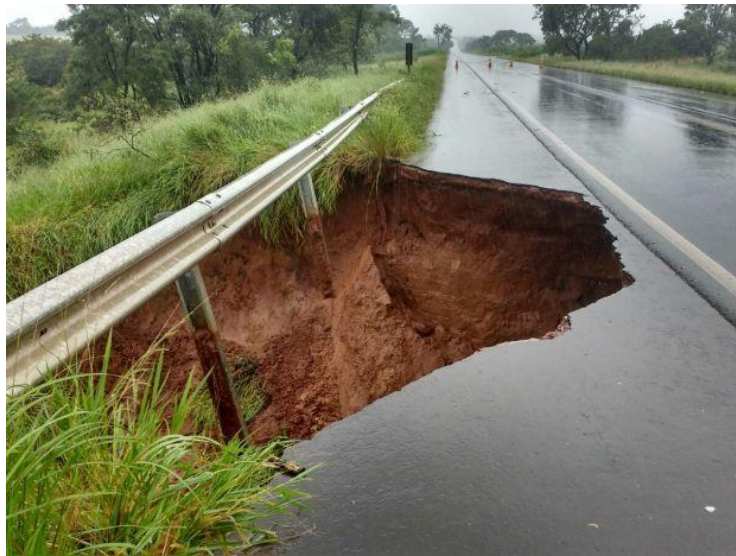
Figura 1 – Erosão atingindo a rodovia.

O monitoramento e o controle de pontos de erosão às margens de rodovias são de suma importância para garantir a segurança do pavimento e conseqüentemente das pessoas que pelas estradas transitam. Com o avanço da erosão em sentido à rodovia, todo solo e pavimento pode ser carregado causando grandes prejuízos (Figura 1). Sendo assim o gasto em métodos de controle e recuperação deixa de ser um custo para ser um investimento, que evitará prejuízos maiores futuros.

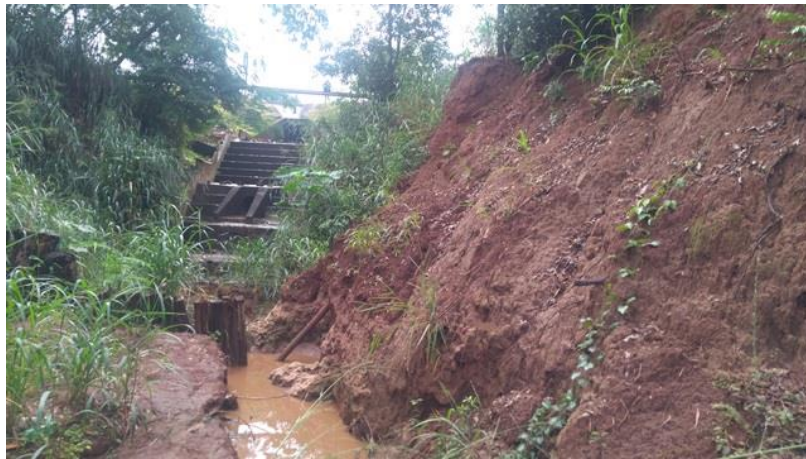
Figura 2 – Erosão em processo de recuperação natural da cobertura vegetal.

Guerra (2007) afirma que após a remoção da cobertura vegetal, ocorre a redução da permeabilidade e aumenta a compactação do solo devido à exposição causada pela falta de cobertura. Após a ocorrência da voçoroca o processo de revegetação é lento e ocorre com maior facilidade após a adição de outros métodos de reparo em conjunto, (Figura 2).

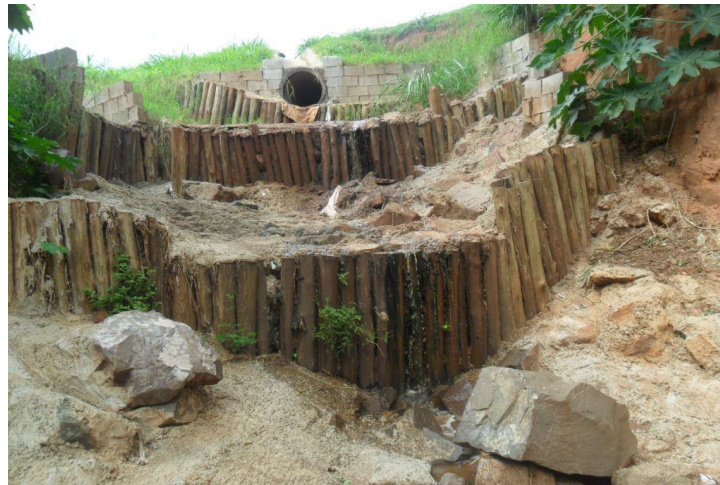
Figura 3 – Paliçadas instaladas em área degradada.

Neste contexto a paliçada (Figura 3) é uma alternativa interessante, pois elas consistem em barreiras de madeiras, geralmente feitas com bambu, eucalipto, ou outras semelhantes disponíveis na região que tem por finalidade reter sedimentos carregados pela ação hídrica na erosão, bem como reduzir a velocidade da água escoada.

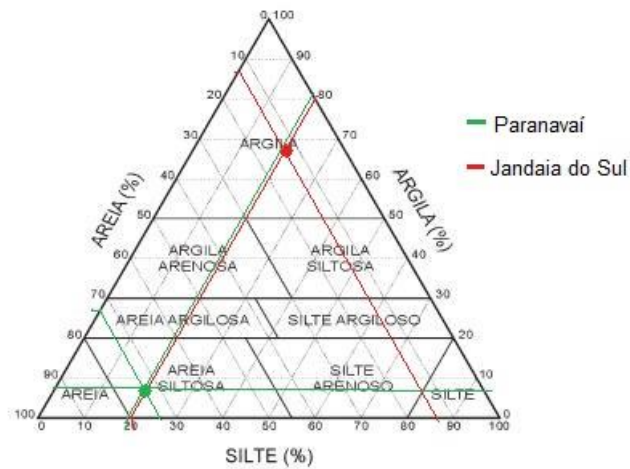
Figura 6 – Classificação Solos – Triângulo de Feret.

Após a realização do procedimento de granulometria por sedimentação, realizado pela concessionária que administra a rodovia, nas duas áreas de estudo constatou-se que a região de Paranaíba possui solo classificado como “areia-siltosa”, por ser um solo arenoso é conseqüentemente menos coeso (grãos podem ser vistos a olho nu e são facilmente separados). Já a região de Jandaia do Sul apresentou solo classificado como “argiloso”, apresenta maior grau de coesão (grãos microscópicos e são dificilmente separados). O resultado comparativo da granulometria nas duas regiões é apresentado na figura 5 e a classificação do tipo pelo *triângulo de Feret* é apresentado na figura 6.

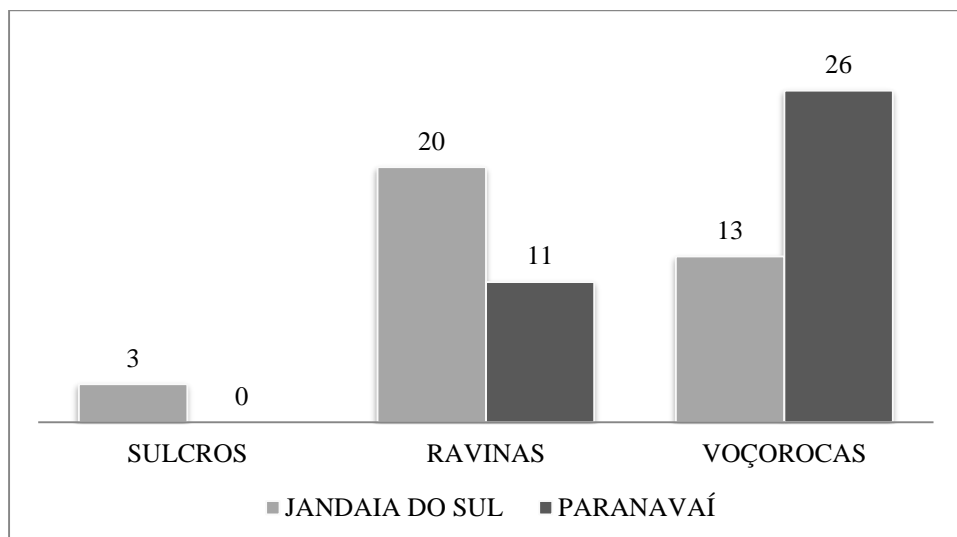
Figura 7 – Tipos de processos erosivos encontrados ao longo da rodovia de 2009 a 2016.

A concessionária realiza semestralmente o monitoramento de processos erosivos em sua faixa de domínio para que ações preventivas e/ou corretivas sejam tomadas a fim de evitar os danos que uma voçoroca possa causar no pavimento. Com base nos relatórios de monitoramento de 2009 a 2016 os pontos de erosão foram planilhados de modo que facilitasse a comparação de dados, com esta planilha pode-se quantificar os processos de acordo com a sua classificação (sulco, ravina, voçoroca), (Figura 7).

Analisando o gráfico pode-se observar que na região de Paranavaí há maior ocorrência de voçorocas (processo erosivo mais grave). Isso se dá pela característica do solo arenoso, que ao iniciar o processo erosivo em forma de sulco, rapidamente avança para o estado de ravina,

passando a voçoroca em pouco tempo caso não sejam realizadas obras de contenção. Situação oposta é observada em Jandaia do Sul, que devido ao solo argiloso e mais coeso leva-se um tempo maior a avançar de estado, principalmente de ravina para voçoroca.

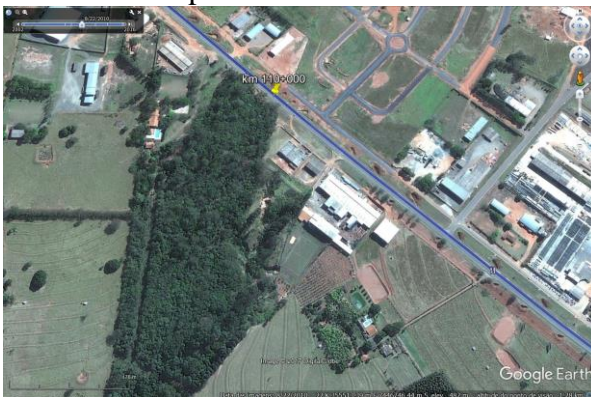
Figura 8 – 2010: Não há evidência de processo erosivo.

A rápida ação erosiva na região de Paranaíba pode ser exemplificada pelo processo erosivo localizado no km 110+000 da BR-376, este processo foi mapeado como ravina 2011 e rapidamente avançou a voçoroca, conforme observado nas figuras 8, 9, 10 e 11.

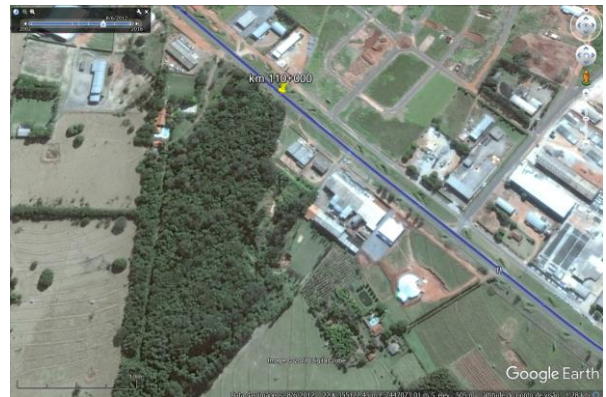
Figura 9 – 2012: Mapeamento apontava existência de ravina.

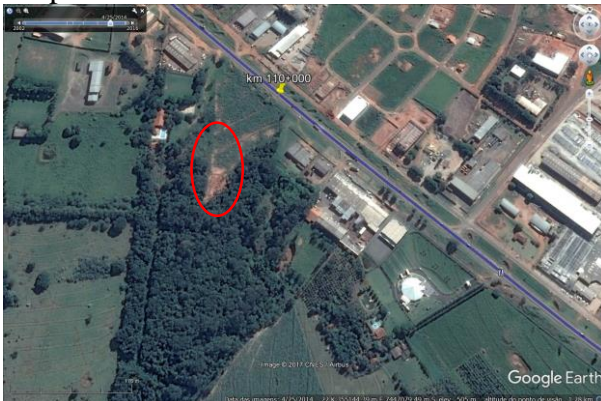
Figura 10 – 2014: Após a supressão da mata pode-se observar o aumento da erosão.

A supressão da vegetação foi fator preponderante para o rápido avanço deste processo erosivo, enquanto havia camada vegetal o processo erosivo encontrava-se controlado, após o corte, pelo proprietário, o solo passou a ficar exposto, somado com a característica arenosa e pouco coesa do solo da região e a ação hídrica o processo erosivo evoluiu rapidamente.

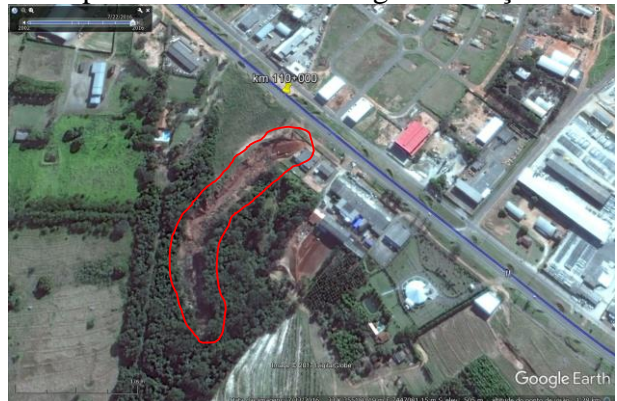
Figura 11 – 2016: Observa-se que o processo se expandiu formando uma grande voçoroca.

Como o ocorrido no exemplo da erosão localizada em Paranavaí (km 110+000), onde em um curto período de tempo ocorreu à evolução do processo, de sulco à voçoroca, e para controlar o seu agravo e recuperar a área degradada foi implementado novo sistema de galeria pluvial com dissipador de energia. Esse sistema visa redirecionar o escoamento pluvial e reduzir sua energia ao atingir o dissipador e em conjunto com o aterramento e recobrimento vegetal rasteiro da parte inicial do processo proporcionarão um auxílio na contenção do escoamento superficial. Assim a ação hídrica prosseguirá a agredir a erosão e ela poderá recuperar-se naturalmente.
