**PATOLOGIAS ORIGINADAS PELA UMIDADE EM EDIFICAÇÕES E SEUS
TRATAMENTOS**

Artigo apresentado ao Curso de Graduação em Engenharia Civil da UNICESUMAR – Centro Universitário de Maringá como requisito parcial para a obtenção do título de Bacharel em Engenharia Civil, sob a orientação do Prof. Esp. Anderson Rodrigues.

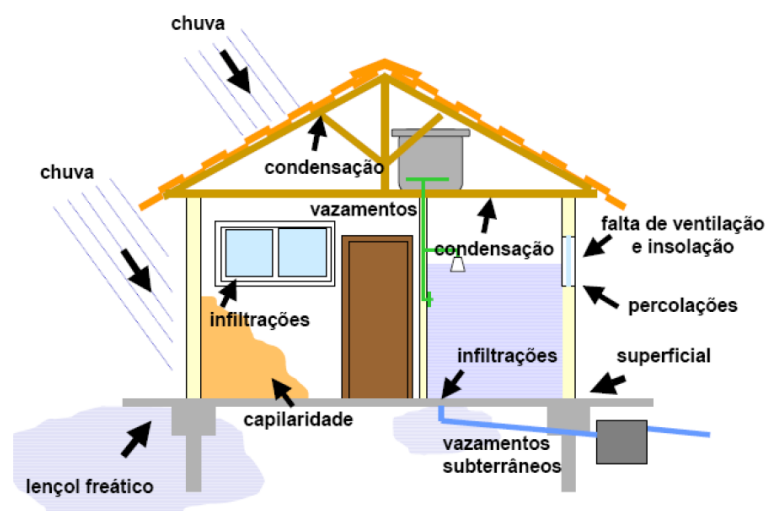
A água presente no solo poderá ascender por capilaridade à base da construção, desde que os diâmetros dos poros capilares e o nível do lençol d'água assim o permitam. Não havendo impermeabilização eficiente entre o solo e a base da construção, a umidade terá acesso aos seus componentes, podendo trazer sérios inconvenientes a pisos e paredes do andar térreo.

Figura 1 - Vias de acesso da umidade.

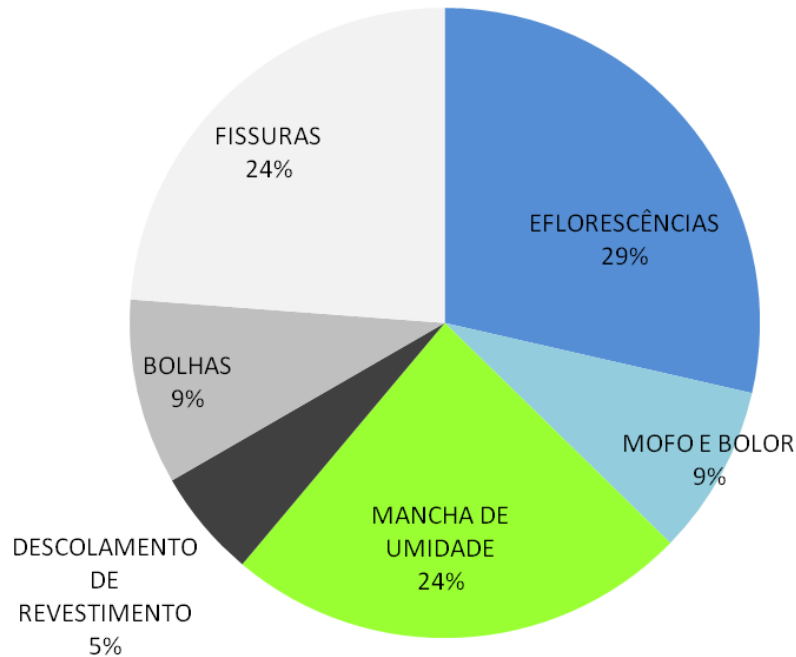
O que fez sentido, comparando com outras literaturas e estudos de caso como o de CASTRO (2014), é que aponta-se praticamente as mesmas patologias como as principais.

Gráfico 1 - Tipo de patologias de infiltração encontradas no imóvel

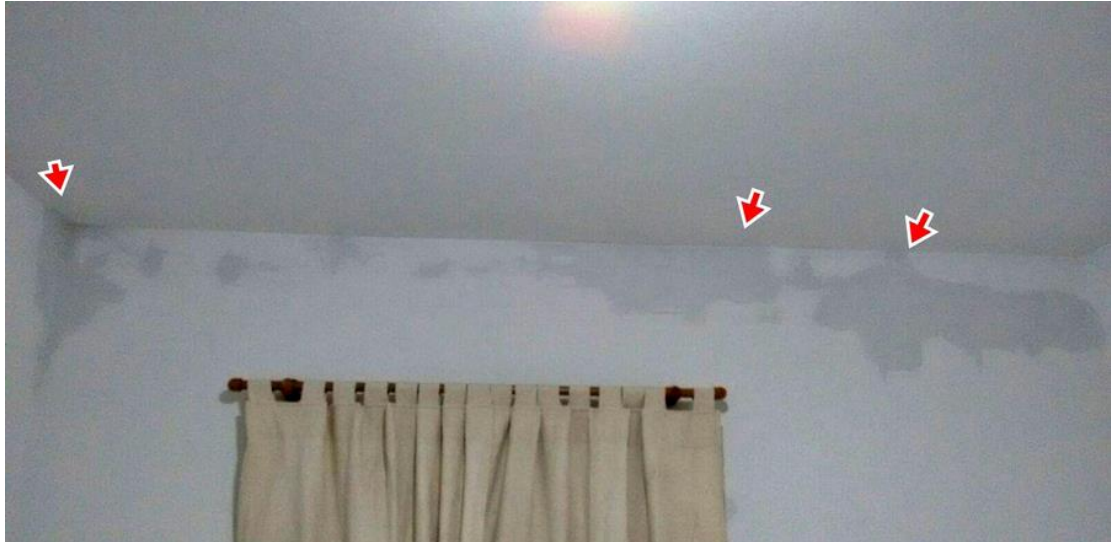
Quando a água atravessa uma barreira, ela pode, no outro lado, ficar aderente e ocasionar uma mancha; ou, se a quantidade é maior, gotejar, ou até fluir. Em qualquer dos casos, numa construção, estes são defeitos que só raramente podem ser admitidos. A umidade permanente deteriora qualquer material de construção, e sempre desvaloriza uma obra. Goteiras e manchas são defeitos mais

Foto 1- Manchas de umidade na parede

Primeiramente deve-se identificar a origem da umidade, e corrigir o possível vazamento. Caso a mancha não desapareça com a correção, será necessária a restauração da parede.

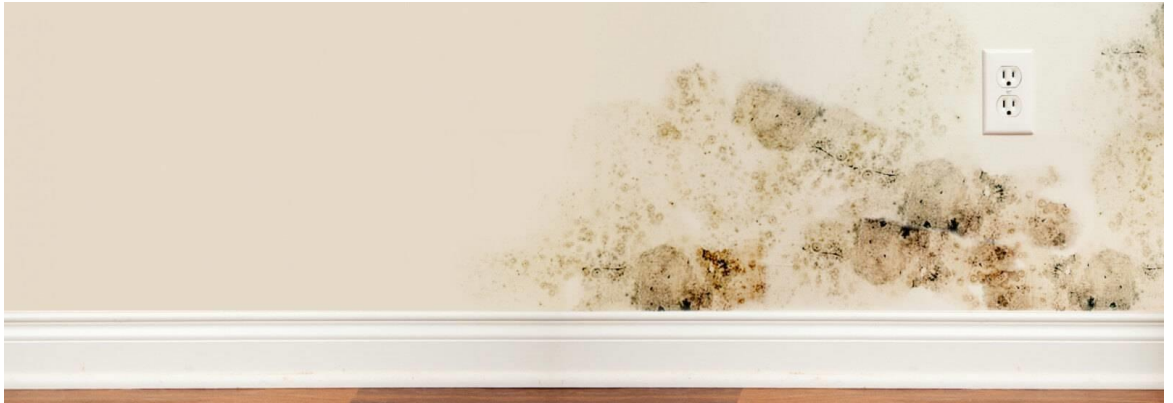
Segundo VERÇOZA (1991), mofo é o resultado de fungos vegetais que causam a deterioração de materiais utilizados na construção e os bolores são fungos que se decompõe e se alimentam de matérias orgânicas que são decompostas por eles. Ocorrem normalmente em paredes úmidas por infiltração de água ou vazamentos. Eles desagregam os tijolos aos poucos, tornando a superfície opaca e com mau aspecto. A umidade causadora do mofo pode ser oriunda do alto nível da mesma no ar, a falhas construtivas ou à umidade interna da alvenaria.

Foto 2 – Mofo próximo ao rodapé

FERRAZ (2016), salienta que a eliminação do mofo é difícil e algumas vezes bastante onerosa, pois provoca alterações na superfície que exigem a recuperação ou até a necessidade de troca do revestimento. Deve-se analisar cada caso e seu nível de complexidade. Para o mofo ser removido deve ser realizada a limpeza da superfície com escovas e soluções fungicidas, secagem da superfície, eliminação da infiltração de umidade ou realizar a troca de material contaminado por outro que resista a ação do bolor.

Na NBR 7200:1998 consta que para remover bolor e fungos: pode-se escovar a superfície com escova de cerdas duras com solução de fosfato trissódico (30 g Na_3PO_4 em 1 L de água) ou com solução de hipoclorito de sódio (4% a 6% de cloro ativo) e enxaguar com água limpa em abundância.

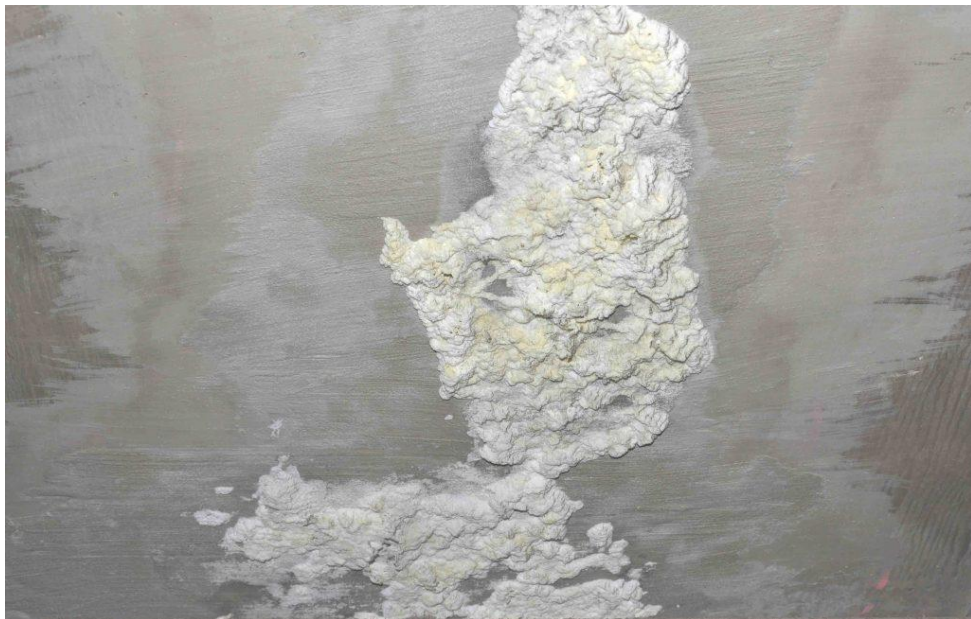
eflorescência, mas uma deposição. É o caso comum das zonas industriais, carregadas de sais de enxofre, altamente reativo. Os sais também podem estar no solo e serem carregados às paredes por capilaridades. É normal que as pinturas não eliminem manchas de eflorescências. Os sais reagem com a nova tinta e a mancha reaparece. Neste caso, é preciso usar um selador eficiente ou remover o reboco atacado.

Foto 3 – Eflorescência na laje

Após a limpeza, a literatura sugere que seja feita uma repintura com aditivo hidrofugante.

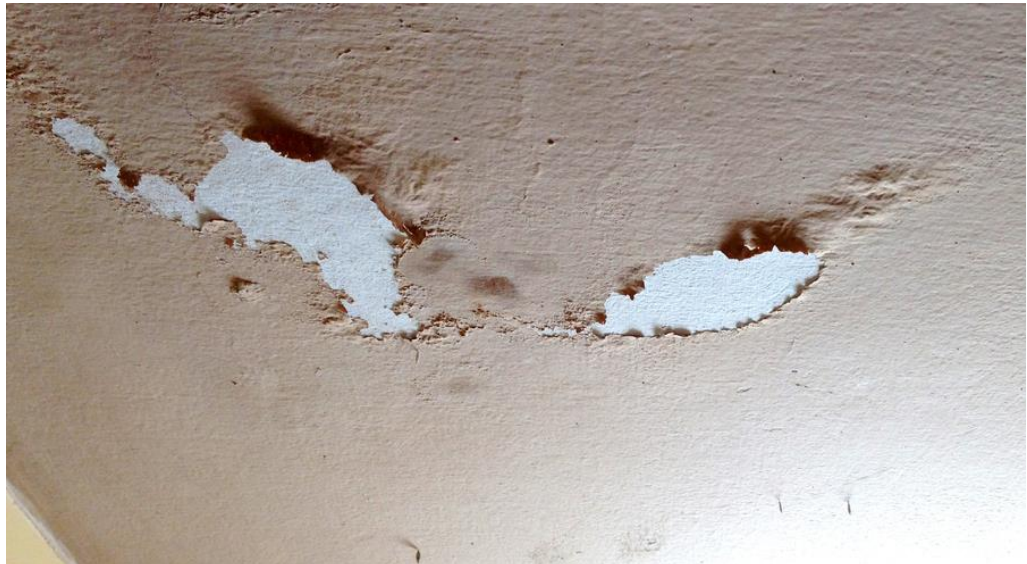
Segundo VALLE (2008) apud HUSSEIN (2013), dentre esses problemas, os únicos que geralmente não aparecem logo após a aplicação da tinta são os causados pela umidade. Ainda assim, existem os causados pela umidade do ar, vazamento de instalações hidráulicas e por infiltrações, estes últimos podem ser observados quando existem danos irreversíveis no reboco, alvenaria ou até mesmo na estrutura. Se manchas ou bolhas aparecem no meio da parede ou no forro, são indicação de infiltração por tubulação hidráulica e devem ser verificados se não existem vazamentos; se existir, devem ser consertados. Já os problemas causados por infiltração de umidade do solo podem ser evitados com uma correta impermeabilização da viga baldrame.

Foto 4 – Descascamento da Pintura

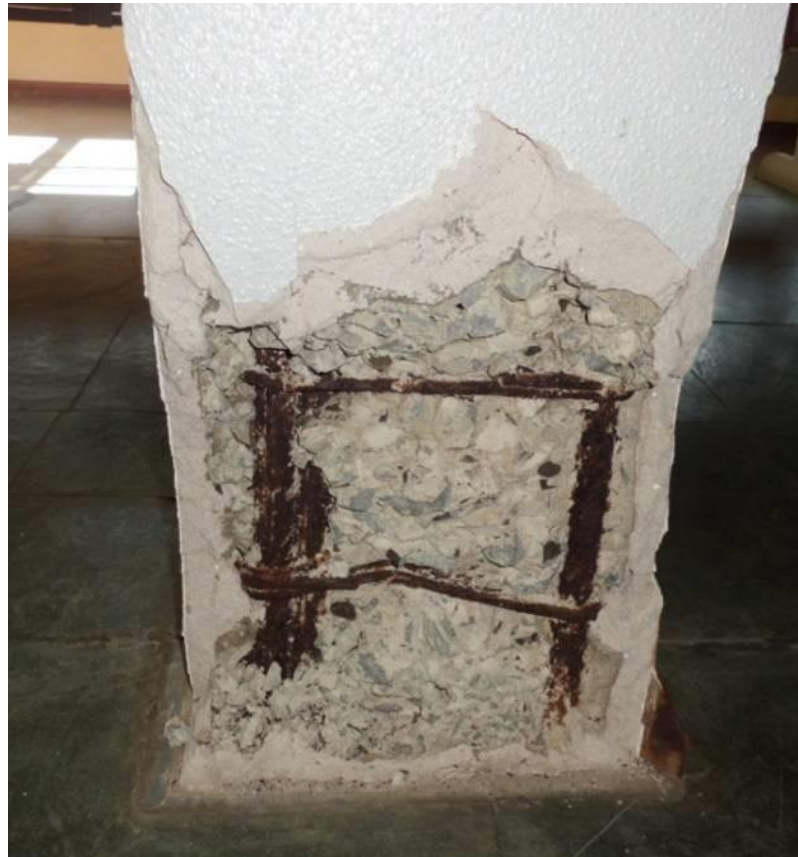
oxidação é a umidade. Logo, é necessário a correta impermeabilização do concreto, pois se a umidade entrar em contato com a armadura, ocorrerá a oxidação, fazendo com que aumente de volume e rompa o revestimento do concreto armado.

Foto 5 – Corrosão da armadura
